DEKRA CZ a.s.
Türkova 1001, 149 00 Praha 4
IČ: 49240188, Zapsaná u Městského soudu v Praze, Oddíl B, vložka 1967

ÚDAJE O VOZIDLE

RZ:	**8AX6323**	VIN:	TMBEK6NW8N3020079
Model vozidla:	Skoda Scala	Provedení:	1.5 TSI EU6d, Style OPF
Druh vozidla:	Osobní - Standard	Zdvihový objem (ccm):	1498
Maximální výkon (kW):	110	Druh paliva:	Benzín
Stav paliva v nádrži:	1/4	Barva:	Šedá
Počet válců:	4	Převodovka:	Automatická
Počet převodových stupňů:	7	Pohon:	Přední kola
Počet dveří:	5	Datum první registrace:	2021-09-16
Platnost tech. kont. do:	2027-10-00	Počet míst na sezení:	5
Stav tachometru:	87383 Km Odečteno	Servisní knížka k dispozici:	Elektronická
Stav oleje:	V intervalu	Chladící kapalina:	V intervalu

SEZNAM POŠKOZENÍ

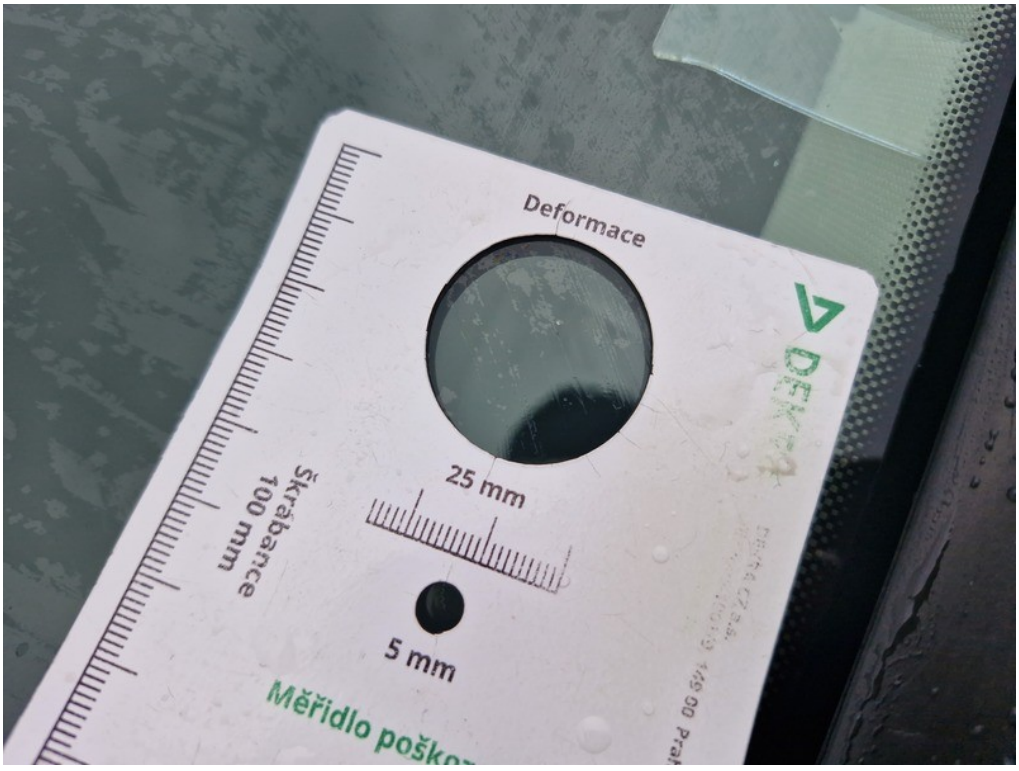
1 **Čelní sklo - Poškození od odletujícího kamení**
Umístění: Exteriér (vnější prostor)

Viz popis k poškození č. 1

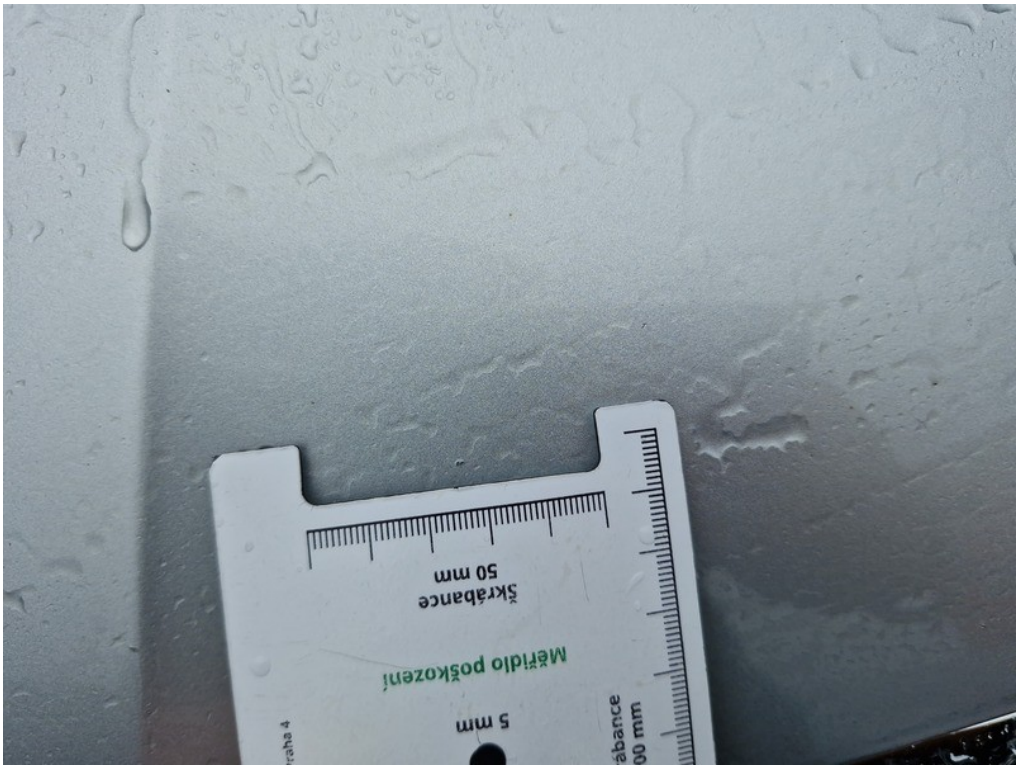
9 **Celková plocha karoserie - Škrábance**
Umístění: Ostatní
