DEKRA CZ a.s.
Türkova 1001, 149 00 Praha 4
IČ: 49240188, Zapsaná u Městského soudu v Praze, Oddíl B, vložka 1967

ÚDAJE O VOZIDLE

RZ:	**9AZ5452**	VIN:	TMBAN7NP1R7016233
Model vozidla:	Skoda Superb	Provedení:	1.5 TSI ACT EU6d, Sportline OPF
Druh vozidla:	Osobní - Standard	Zdvihový objem (ccm):	1498
Maximální výkon (kW):	110	Druh paliva:	Benzín
Stav paliva v nádrži:	-0-	Barva:	Černá
Počet válců:	4	Převodovka:	Automatická
Počet převodových stupňů:	7	Pohon:	Přední kola
Počet dveří:	5	Datum první registrace:	2023-09-11
Platnost tech. kont. do:	2027-09-00	Počet míst na sezení:	5
Stav tachometru:	62342 Km Odečteno	Servisní knížka k dispozici:	Elektronická
Stav oleje:	V intervalu	Chladící kapalina:	V intervalu

SEZNAM POŠKOZENÍ

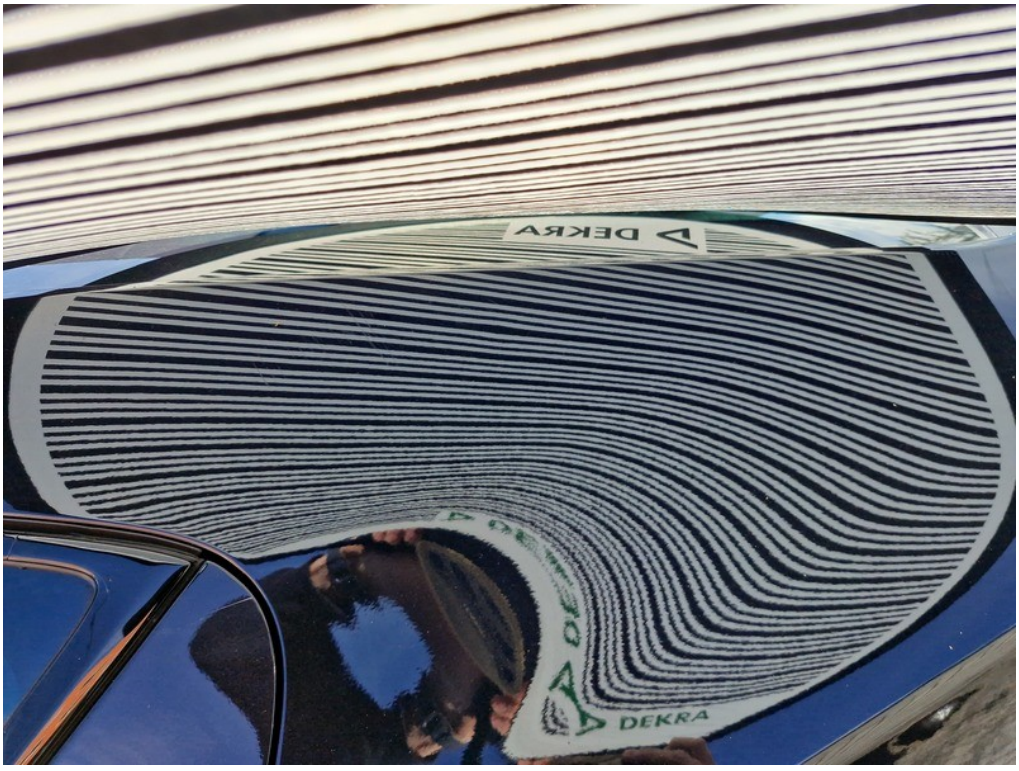
8 **Bočnice zadní levá - Jamka**
Umístění: Exteriér (vnější prostor)

Viz popis k poškození č. 8
