DEKRA CZ a.s.
Türkova 1001, 149 00 Praha 4
IČ: 49240188, Zapsaná u Městského soudu v Praze, Oddíl B, vložka 1967

ÚDAJE O VOZIDLE

SEZNAM POŠKOZENÍ

FOTODOKUMENTACE POŠKOZENÍ

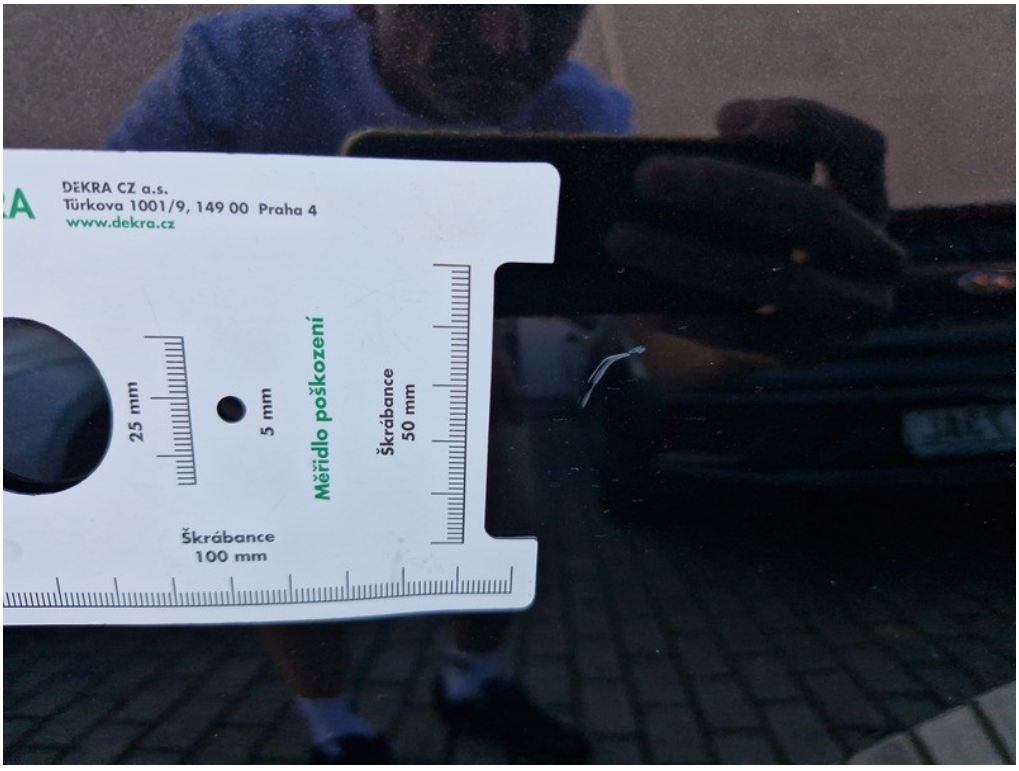
5 **C sloupek pravý - Škrábance**
Umístění: Exteriér (vnější prostor)

Viz popis k poškození č. 5
