DEKRA CZ a.s.
Türkova 1001, 149 00 Praha 4
IČ: 49240188, Zapsaná u Městského soudu v Praze, Oddíl B, vložka 1967

ÚDAJE O VOZIDLE

RZ:	**9AY6360**	VIN:	WVWZZZ3HZPK006898
Model vozidla:	Volkswagen Arteon Shooting Brake	Provedení:	2.0 TDI EU6d, Elegance
Druh vozidla:	Osobní - Standard	Zdvihový objem (ccm):	1968
Maximální výkon (kW):	147	Druh paliva:	Nafta
Stav paliva v nádrži:	1/2	Barva:	Modrá - m
Počet válců:	4	Převodovka:	Automatická
Počet převodových stupňů:	7	Pohon:	Přední kola
Počet dveří:	5	Datum první registrace:	2023-08-17
Platnost tech. kont. do:	2027-08-00	Počet míst na sezení:	5
Stav tachometru:	116154 Km Odečteno	Servisní knížka k dispozici:	Elektronická
Stav oleje:	V intervalu	Chladící kapalina:	V intervalu

SEZNAM POŠKOZENÍ

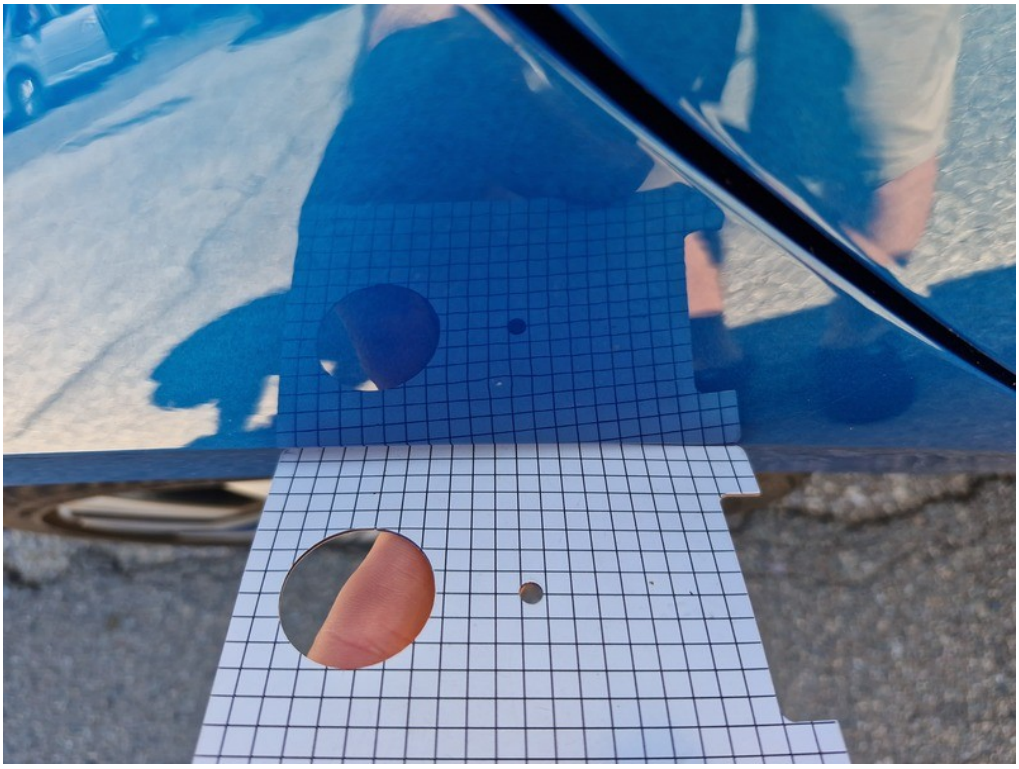
7 **Zadní nárazník - Škrábance**
Umístění: Exteriér (vnější prostor)

Viz popis k poškození č. 7
