DEKRA CZ a.s.
Türkova 1001, 149 00 Praha 4
IČ: 49240188, Zapsaná u Městského soudu v Praze, Oddíl B, vložka 1967

ÚDAJE O VOZIDLE

RZ:	**9AS0880**	VIN:	TMBJG8NX5PY092187
Model vozidla:	Skoda Octavia Combi	Provedení:	2.0 TDI DPF EU6d, Ambition (EURO 6d)
Druh vozidla:	Osobní - Standard	Zdvihový objem (ccm):	1968
Maximální výkon (kW):	85	Druh paliva:	Nafta
Stav paliva v nádrži:	3/4	Barva:	Bílá
Počet válců:	4	Převodovka:	Manuální
Počet převodových stupňů:	6	Pohon:	Přední kola
Počet dveří:	5	Datum první registrace:	2023-03-07
Platnost tech. kont. do:	2027-03-00	Počet míst na sezení:	5
Stav tachometru:	110411 Km Odečteno	Servisní knížka k dispozici:	Elektronická
Stav oleje:	V intervalu	Chladící kapalina:	V intervalu

SEZNAM POŠKOZENÍ

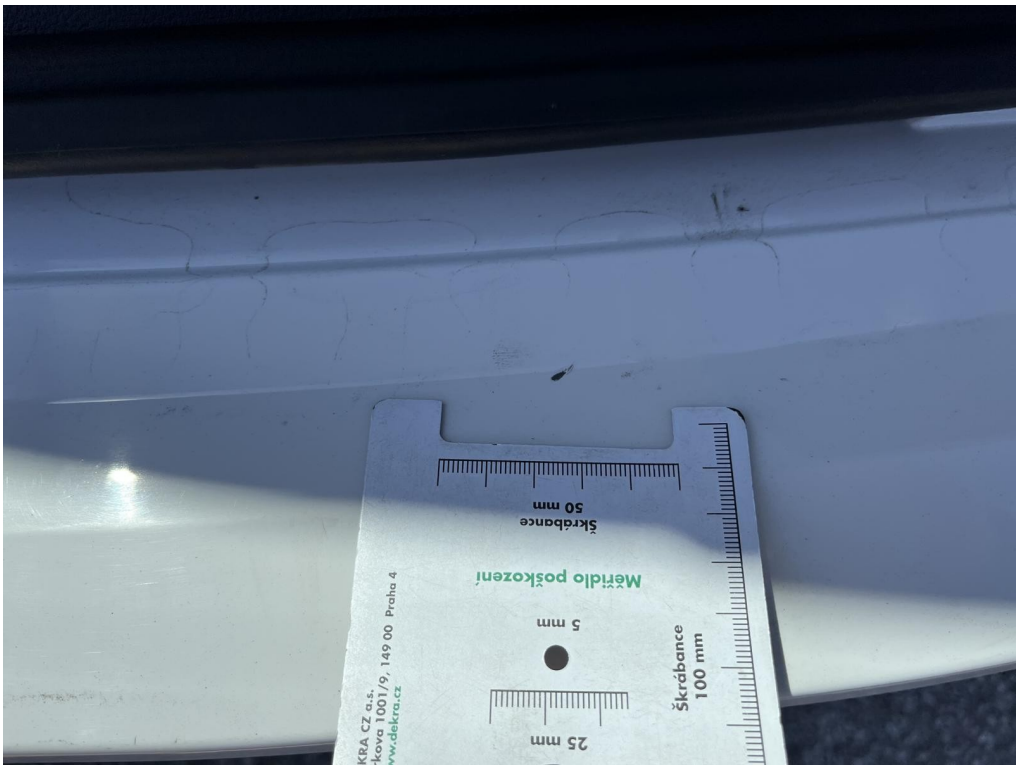
2 **Víko motoru - Jamka**
Umístění: Exteriér (vnější prostor)

Viz popis k poškození č. 2
