ÚDAJE O VOZIDLE

RZ:	**1AFB865**	VIN:	TMBAJ8NX7SY043051
Model vozidla:	Skoda Octavia	Provedení:	2.0 TDI DPF EU6e, Top Selection
Druh vozidla:	Osobní - Standard	Zdvihový objem (ccm):	1968
Maximální výkon (kW):	110	Druh paliva:	Nafta
Stav paliva v nádrži:	-0-	Barva:	Bílá
Počet válců:	4	Převodovka:	Automatická
Počet převodových stupňů:	7	Pohon:	Přední kola
Počet dveří:	5	Datum první registrace:	2024-09-30
Platnost tech. kont. do:	2028-09-00	Počet míst na sezení:	5
Stav tachometru:	99463 Km Odečteno	Servisní knížka k dispozici:	Elektronická
Stav oleje:	V intervalu	Chladící kapalina:	V intervalu

SEZNAM POŠKOZENÍ

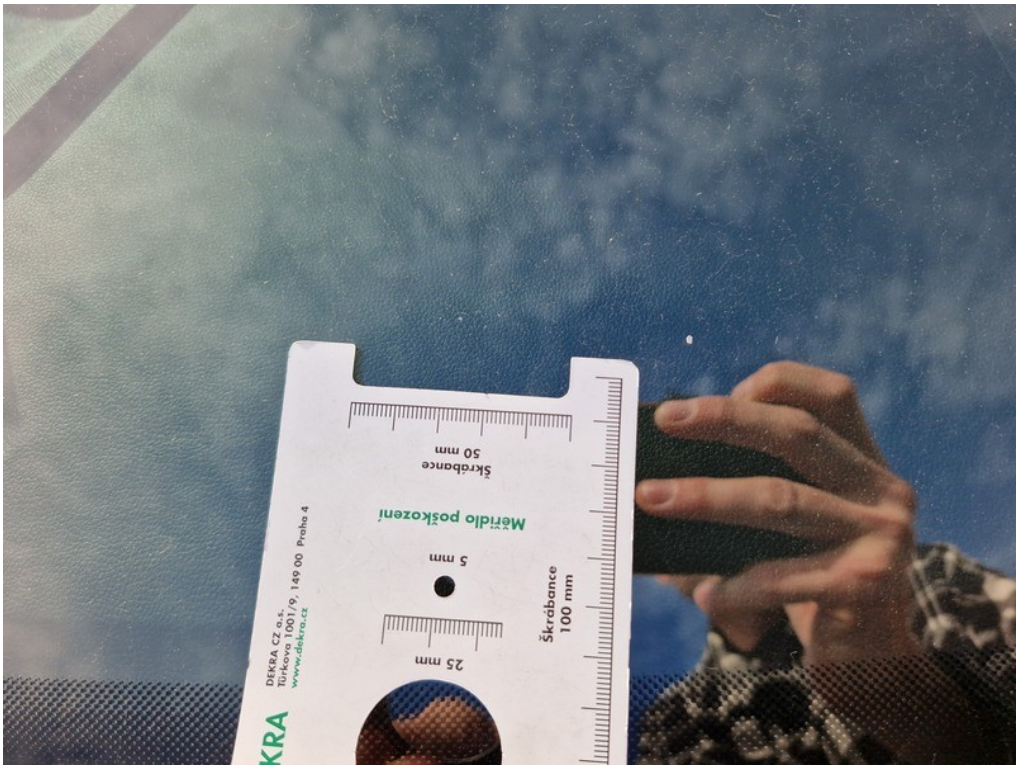
1 **Čelní sklo - Poškození od odletujícího kamení**
Umístění: Exteriér (vnější prostor)

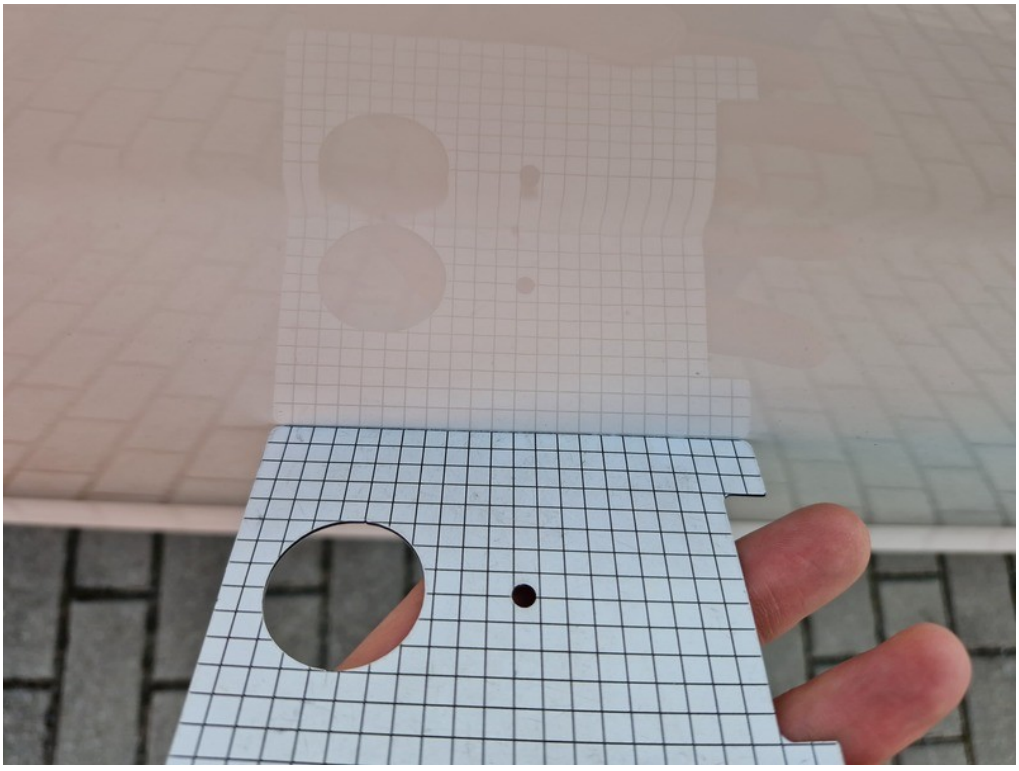
2 **Dveře přední levé - Jamka**
Umístění: Exteriér (vnější prostor)

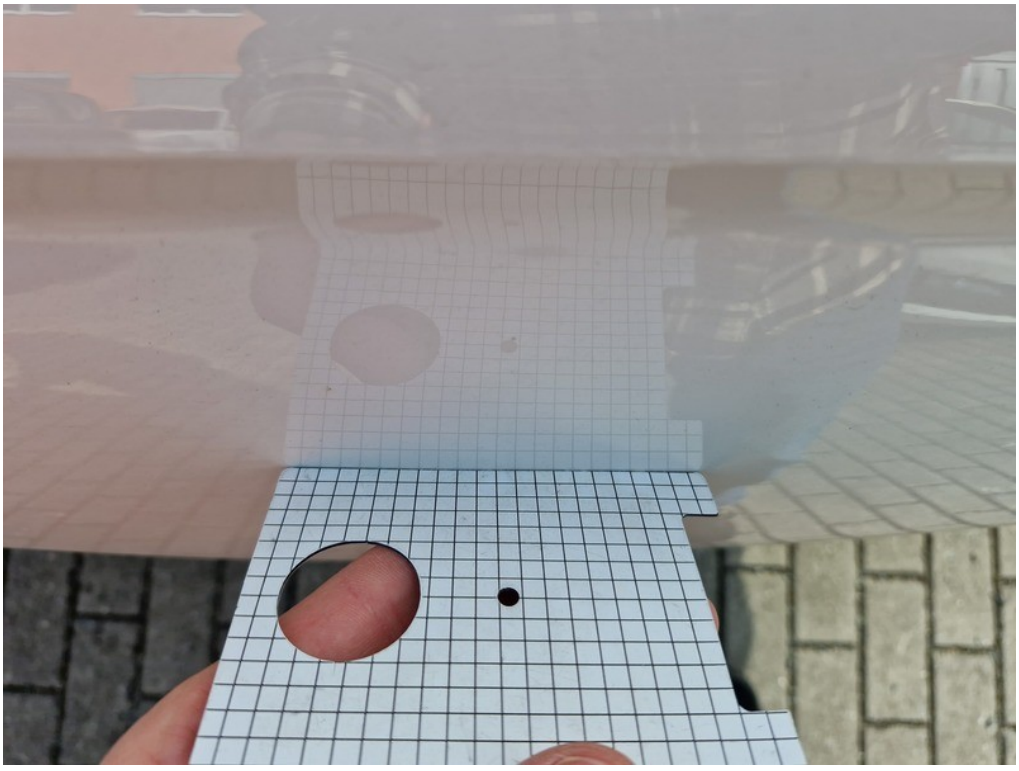
3 **Bočnice zadní levá - Jamka**
Umístění: Exteriér (vnější prostor)

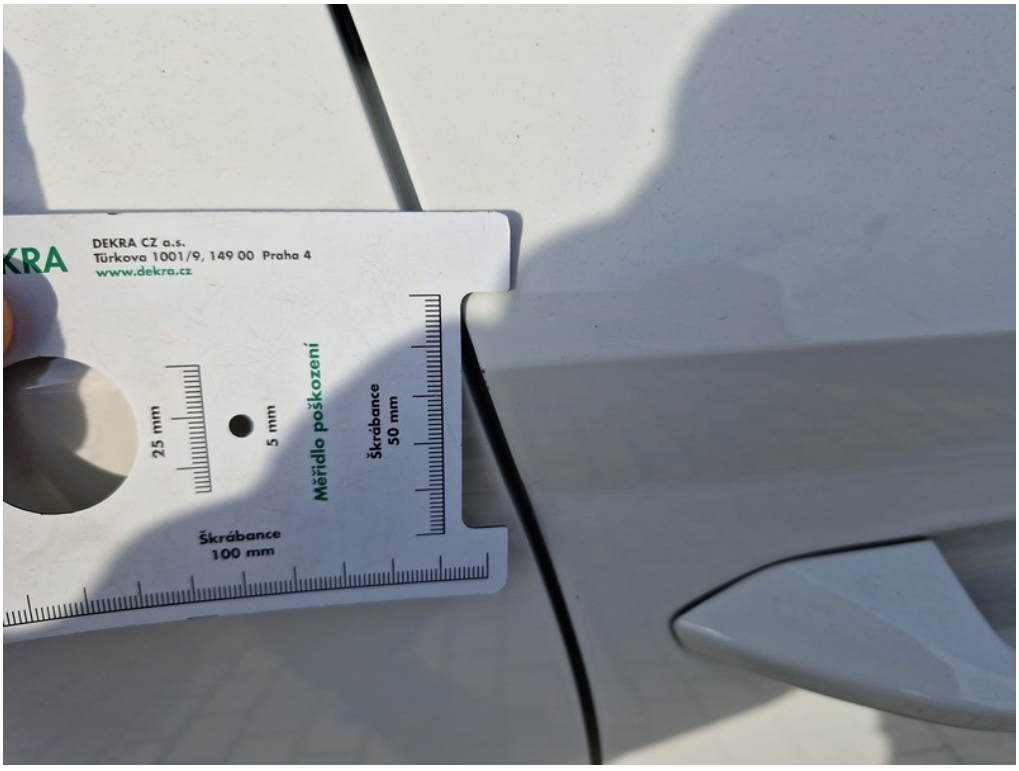
6 **Dveře přední pravé - Škrábance**
Umístění: Exteriér (vnější prostor)

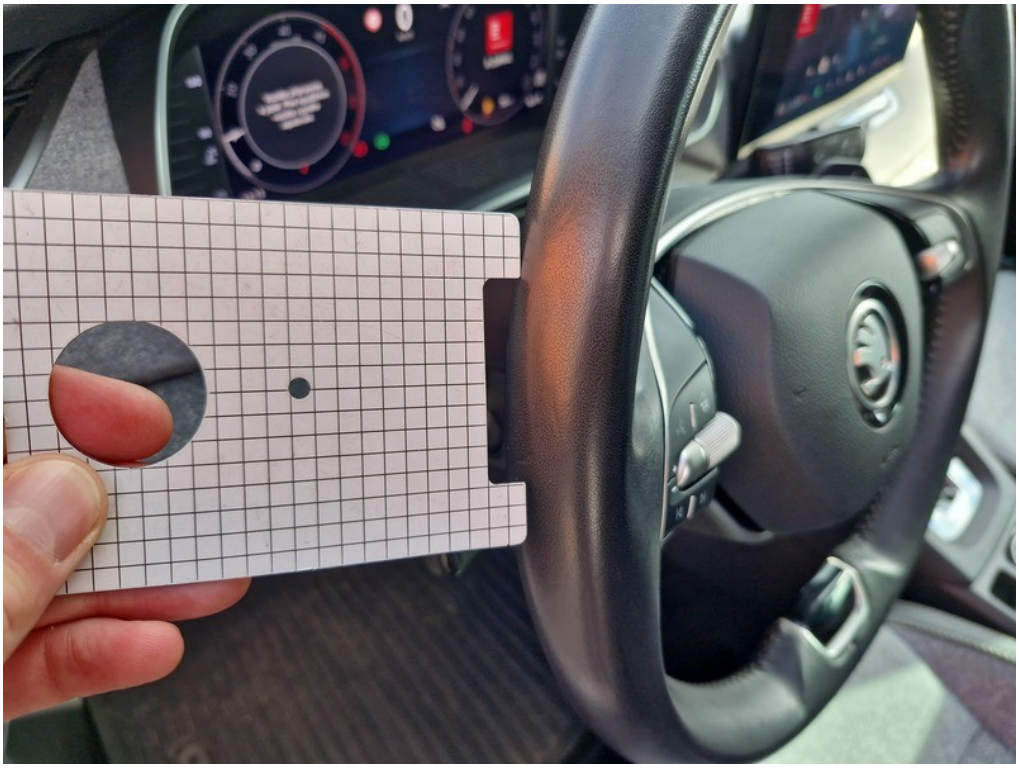
8 **Volant - Opotřebení**
Umístění: Interiér (vnitřní prostor)
