ÚDAJE O VOZIDLE

RZ:	**9AZ2041**	VIN:	TMBLR9NP9R7013864
Model vozidla:	Skoda Superb Combi	Provedení:	2.0 TDI EU6d, L&K 4x4
Druh vozidla:	Osobní - Standard	Zdvihový objem (ccm):	1968
Maximální výkon (kW):	147	Druh paliva:	Nafta
Stav paliva v nádrži:	1/2	Barva:	Šedá
Počet válců:	4	Převodovka:	Automatická
Počet převodových stupňů:	7	Pohon:	Všechna kola
Počet dveří:	5	Datum první registrace:	2023-09-06
Platnost tech. kont. do:	2027-09-00	Počet míst na sezení:	5
Stav tachometru:	132708 Km Odečteno	Servisní knížka k dispozici:	Elektronická
Stav oleje:	V intervalu	Chladící kapalina:	V intervalu

SEZNAM POŠKOZENÍ

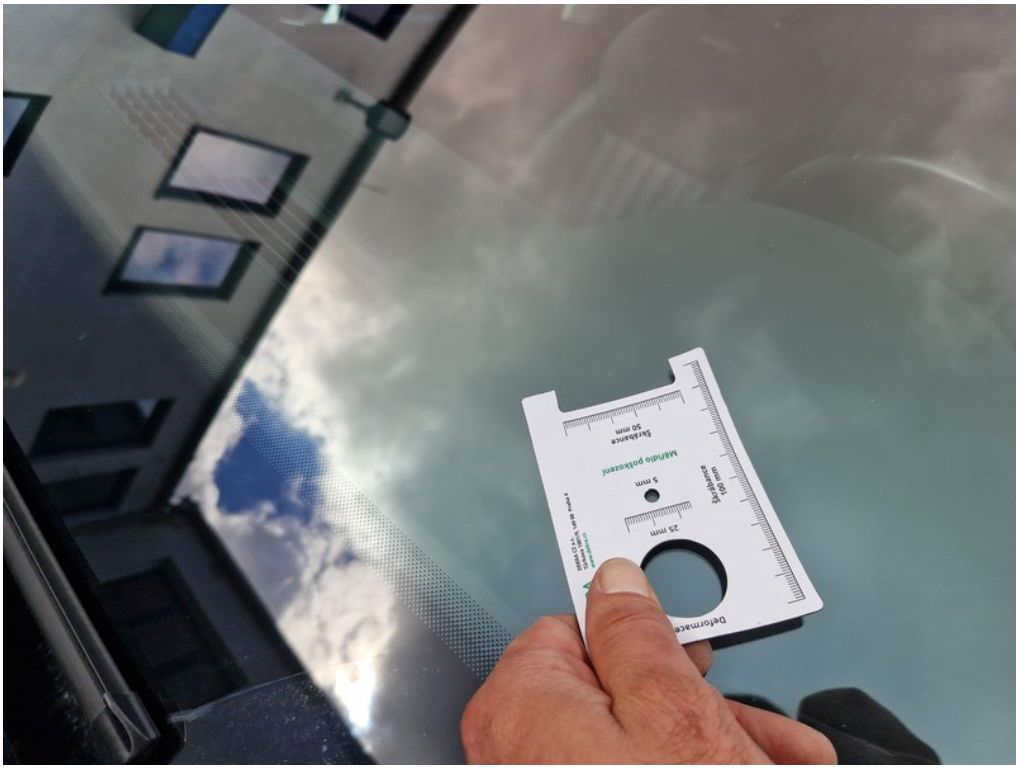
1 **Čelní sklo - Poškození od odletujícího kamení**
Umístění: Exteriér (vnější prostor)

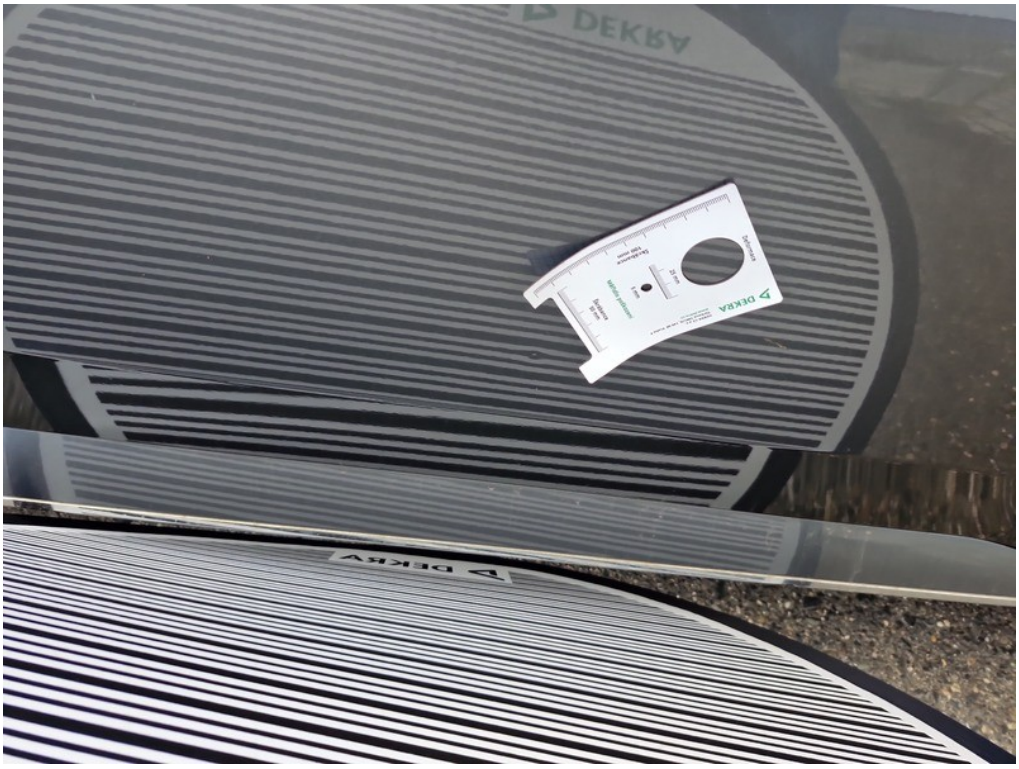
12 **C sloupek pravý - Škrábance**
Umístění: Exteriér (vnější prostor)
