ÚDAJE O VOZIDLE

RZ:	**9AV8596**	VIN:	TMBLJ9NS4P8058732
Model vozidla:	Skoda Kodiaq	Provedení:	2.0 TDI EU6d, L&K 4x4
Druh vozidla:	Osobní - Standard	Zdvihový objem (ccm):	1968
Maximální výkon (kW):	110	Druh paliva:	Nafta
Stav paliva v nádrži:	1/4	Barva:	Modrá - Metalíza
Počet válců:	4	Převodovka:	Automatická
Počet převodových stupňů:	7	Pohon:	Všechna kola
Počet dveří:	5	Datum první registrace:	2023-06-19
Platnost tech. kont. do:	2027-06-00	Počet míst na sezení:	5
Stav tachometru:	103337 Km Odečteno	Servisní knížka k dispozici:	Elektronická
Stav oleje:	V intervalu	Chladící kapalina:	V intervalu

SEZNAM POŠKOZENÍ

FOTODOKUMENTACE POŠKOZENÍ

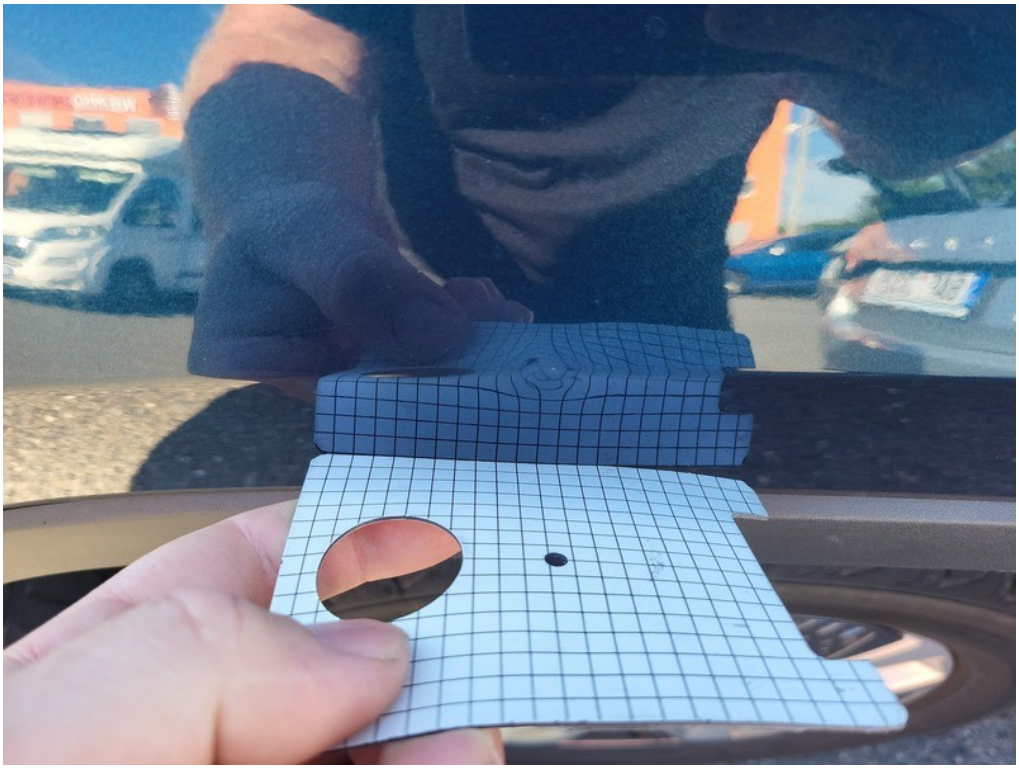
13 **Disk PZ kola - Škrábance**
Umístění: Exteriér (vnější prostor)

Viz popis k poškození č. 13

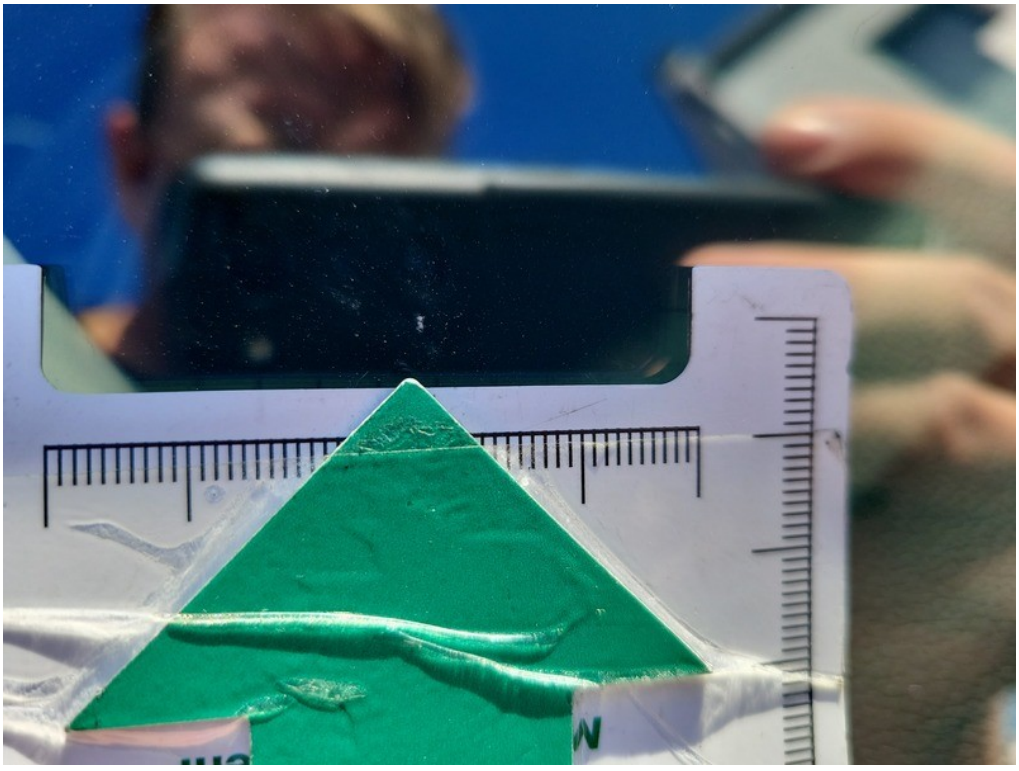
15 **Lem kola PZ bočnice - Škrábance**
Umístění: Exteriér (vnější prostor)

Viz popis k poškození č. 15
