ÚDAJE O VOZIDLE

RZ:	**9AJ0456**	VIN:	WBATB410609M43498
Model vozidla:	BMW Serie X7	Provedení:	xDrive 40d Mild-Hybrid EU6d, Pure Excellence
Druh vozidla:	Osobní - Luxusní	Zdvihový objem (ccm):	2993
Maximální výkon (kW):	250	Druh paliva:	Nafta
Stav paliva v nádrži:	1/2	Barva:	Černá
Počet válců:	6	Převodovka:	Automatická
Počet převodových stupňů:	8	Pohon:	Všechna kola
Počet dveří:	5	Datum první registrace:	2022-08-29
Platnost tech. kont. do:	2026-08-00	Počet míst na sezení:	6
Stav tachometru:	73205 Km Odečteno	Servisní knížka k dispozici:	El. se záznamem
Poslední servisní kontrola (km):	64584	Datum poslední prohlídky vozidla:	2025-07-02
Stav oleje:	V intervalu	Chladící kapalina:	V intervalu

SEZNAM POŠKOZENÍ

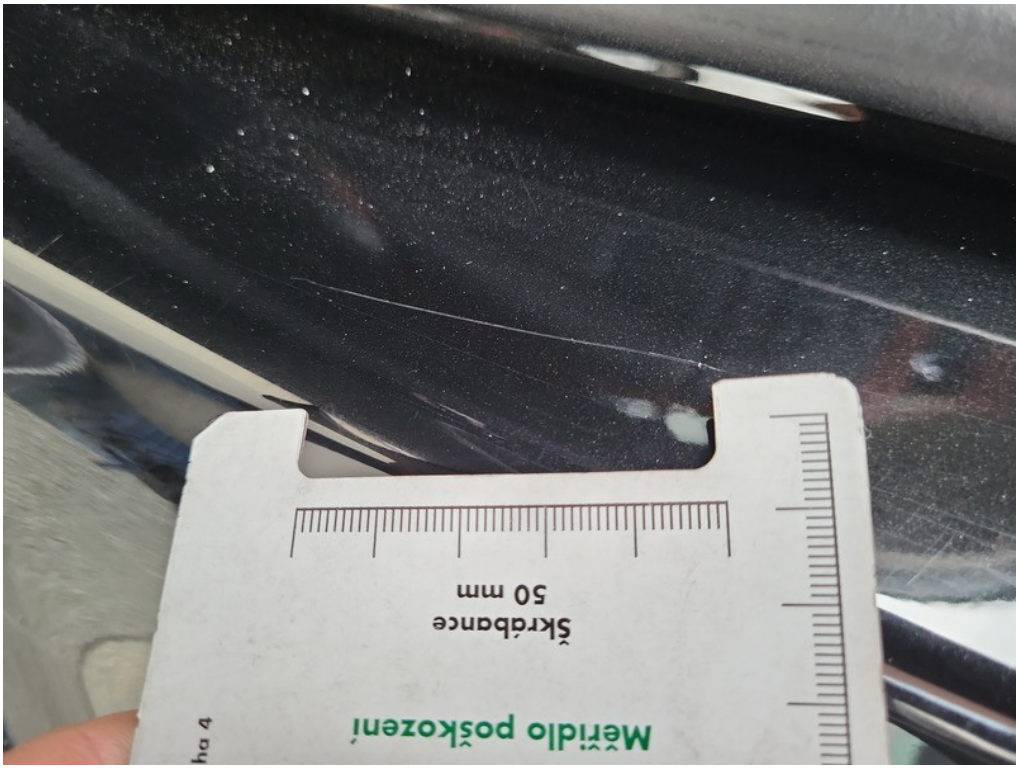
11 **B sloupek levý - spodní část - Jamka**
Umístění: Interiér (vnitřní prostor)
