ÚDAJE O VOZIDLE

RZ:	**8AE8192**	VIN:	TMBLJ7NP3L7066272
Model vozidla:	Skoda Superb Combi	Provedení:	2.0 TDI EU6d-T, Scout 4x4
Druh vozidla:	Osobní - Standard	Zdvihový objem (ccm):	1968
Maximální výkon (kW):	140	Druh paliva:	Nafta
Stav paliva v nádrži:	1/4	Barva:	Šedá
Počet válců:	4	Převodovka:	Automatická
Počet převodových stupňů:	7	Pohon:	Všechna kola
Počet dveří:	5	Datum první registrace:	2020-06-29
Platnost tech. kont. do:	2028-05-00	Počet míst na sezení:	5
Stav tachometru:	112454 Km Odečteno	Servisní knížka k dispozici:	Elektronická
Stav oleje:	V intervalu	Chladící kapalina:	V intervalu

SEZNAM POŠKOZENÍ

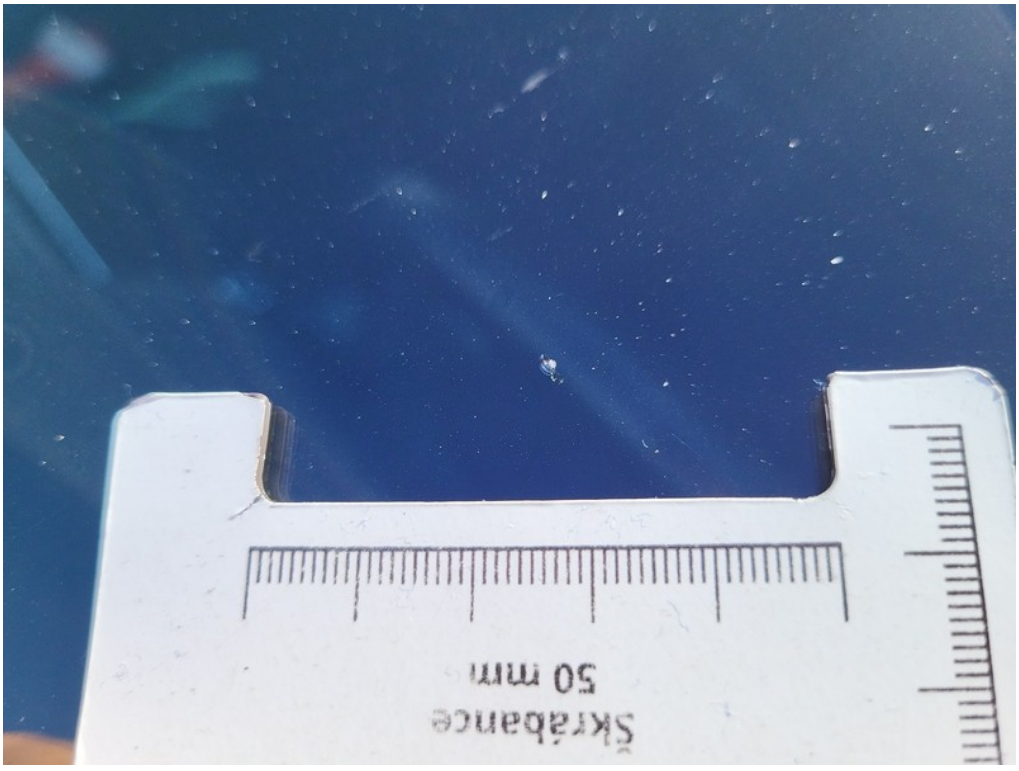
1 **Čelní sklo - Poškození od odletujícího kamení**
Umístění: Exteriér (vnější prostor)

Viz popis k poškození č. 1

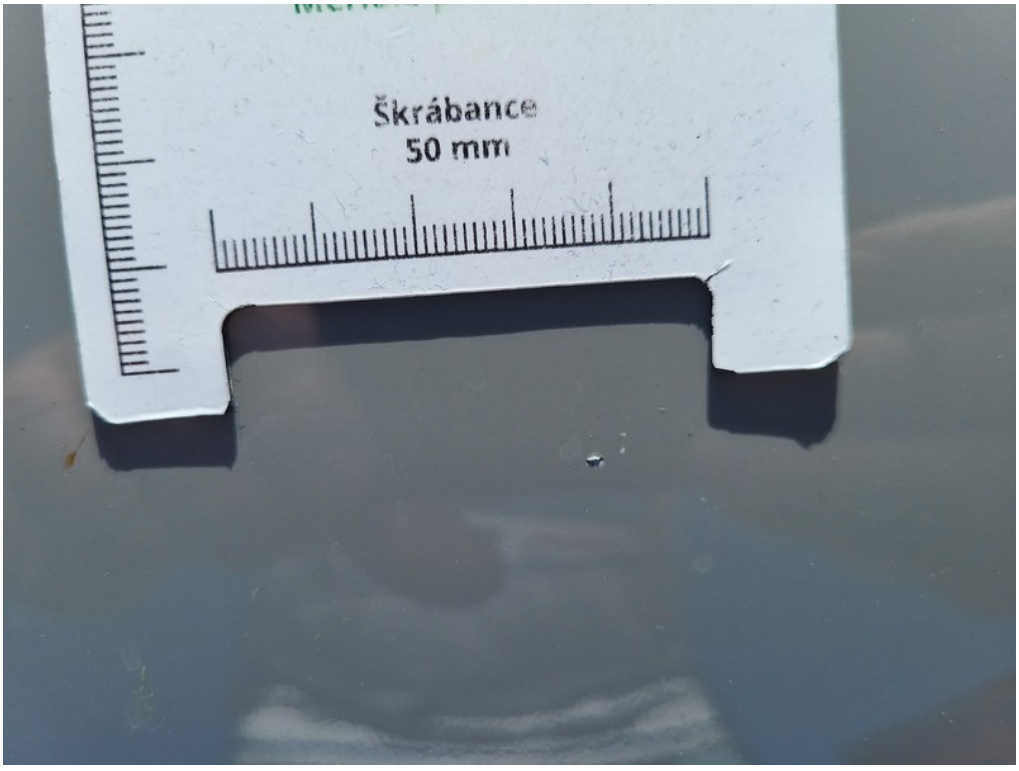
10 **Celková plocha karoserie - Škrábance**
Umístění: Ostatní
