ÚDAJE O VOZIDLE

RZ:	**9AS0879**	VIN:	TMBJG8NX8PY092314
Model vozidla:	Skoda Octavia Combi	Provedení:	2.0 TDI DPF EU6d, Ambition (EURO 6d)
Druh vozidla:	Osobní - Standard	Zdvihový objem (ccm):	1968
Maximální výkon (kW):	85	Druh paliva:	Nafta
Stav paliva v nádrži:	1/2	Barva:	Bílá
Počet válců:	4	Převodovka:	Manuální
Počet převodových stupňů:	6	Pohon:	Přední kola
Počet dveří:	5	Datum první registrace:	2023-03-07
Platnost tech. kont. do:	2027-03-00	Počet míst na sezení:	5
Stav tachometru:	97994 Km Odečteno	Servisní knížka k dispozici:	Elektronická
Stav oleje:	V intervalu	Chladící kapalina:	V intervalu

SEZNAM POŠKOZENÍ

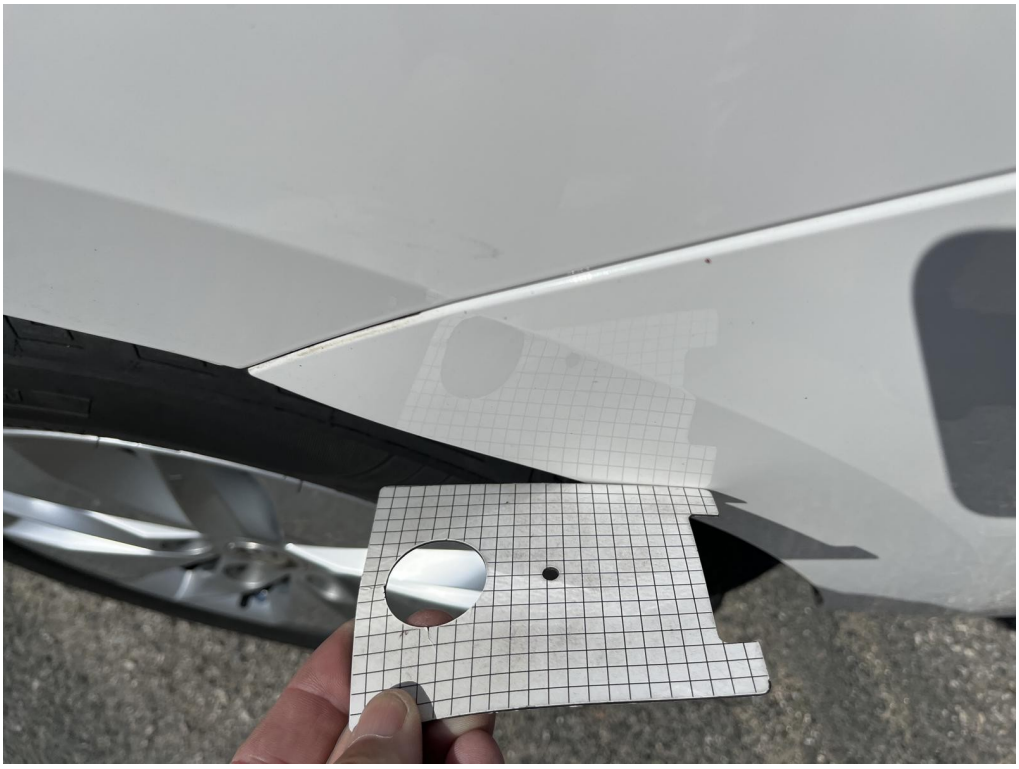
2 **Dveře přední levé - Škrábance**
Umístění: Exteriér (vnější prostor)

Viz popis k poškození č. 2
