ÚDAJE O VOZIDLE

RZ:	**9AK8445**	VIN:	TMBAJ8NX8PY029070
Model vozidla:	Skoda Octavia	Provedení:	2.0 TDI DPF EU6d, Style
Druh vozidla:	Osobní - Standard	Zdvihový objem (ccm):	1968
Maximální výkon (kW):	110	Druh paliva:	Nafta
Stav paliva v nádrži:	1/4	Barva:	Šedá
Počet válců:	4	Převodovka:	Manuální
Počet převodových stupňů:	6	Pohon:	Přední kola
Počet dveří:	5	Datum první registrace:	2022-09-27
Platnost tech. kont. do:	2028-09-00	Počet míst na sezení:	5
Stav tachometru:	90068 Km Odečteno	Servisní knížka k dispozici:	Elektronická
Stav oleje:	V intervalu	Chladící kapalina:	V intervalu

SEZNAM POŠKOZENÍ

FOTODOKUMENTACE POŠKOZENÍ

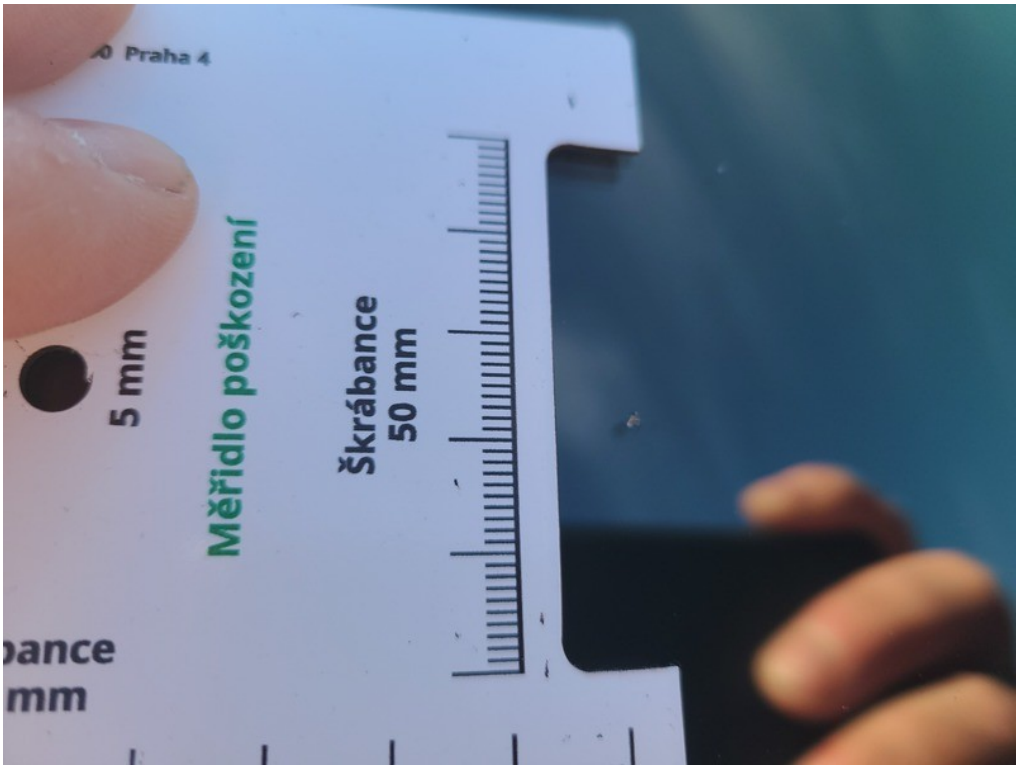
1 **Čelní sklo - Poškození od odletujícího kamení**
Umístění: Exteriér (vnější prostor)

Viz popis k poškození č. 1

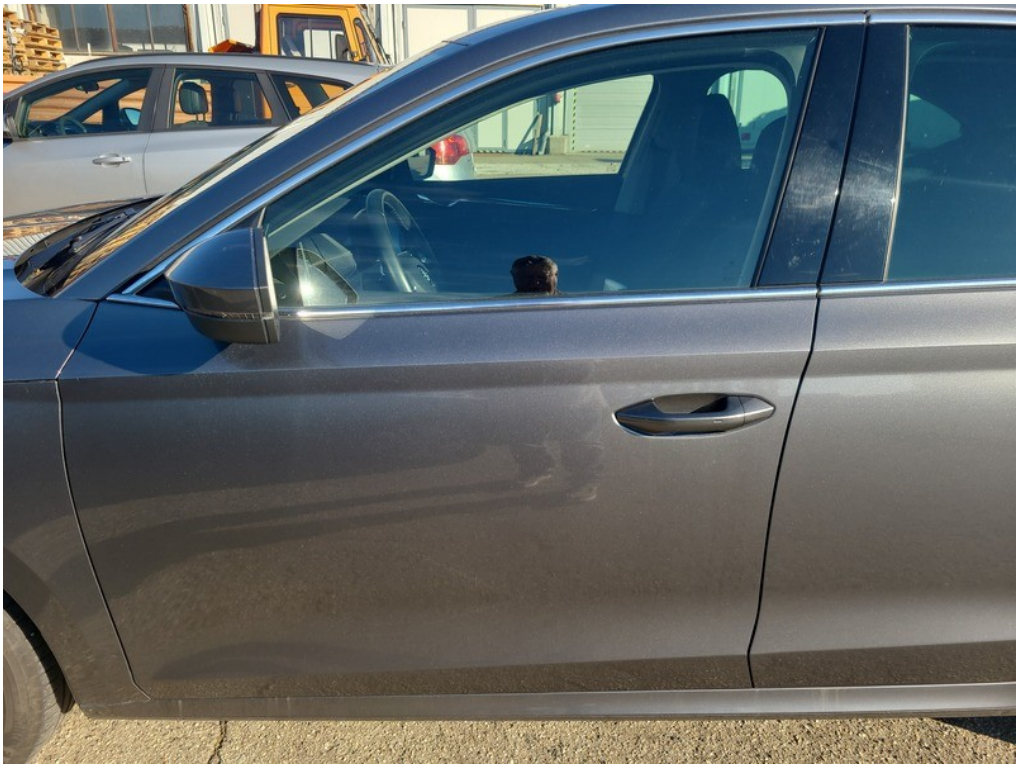
5 **Dveře přední levé - Škrábance**
Umístění: Exteriér (vnější prostor)

Viz popis k poškození č. 5

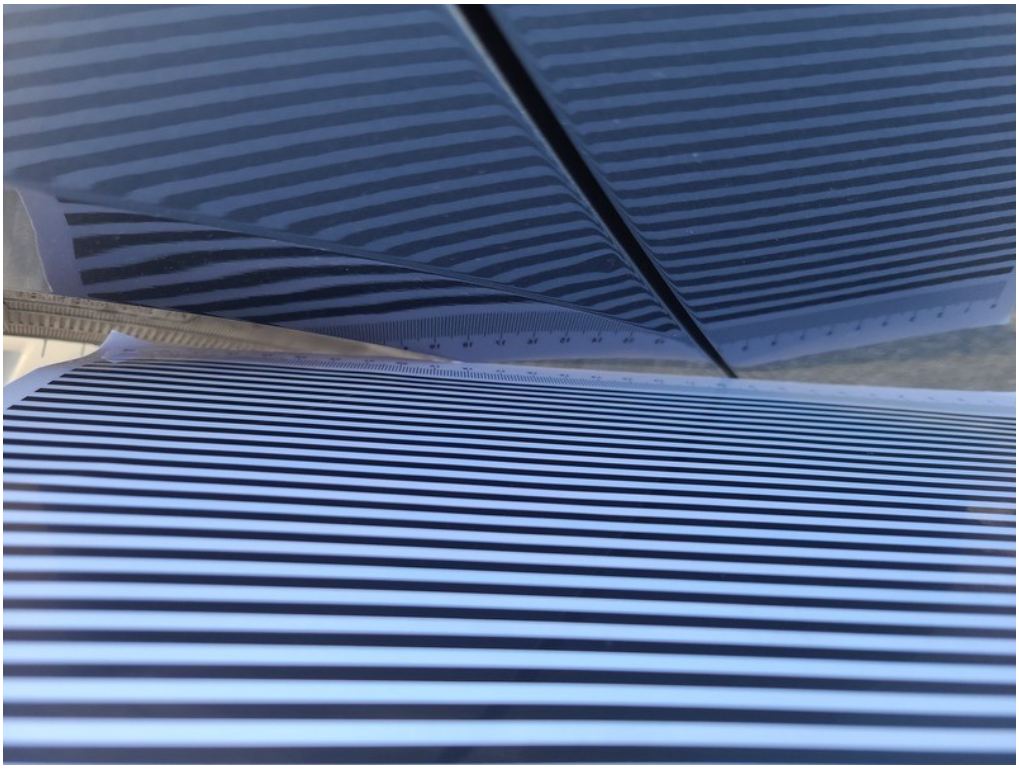
8 **Bočnice zadní pravá - Jamka**
Umístění: Exteriér (vnější prostor)

Viz popis k poškození č. 8

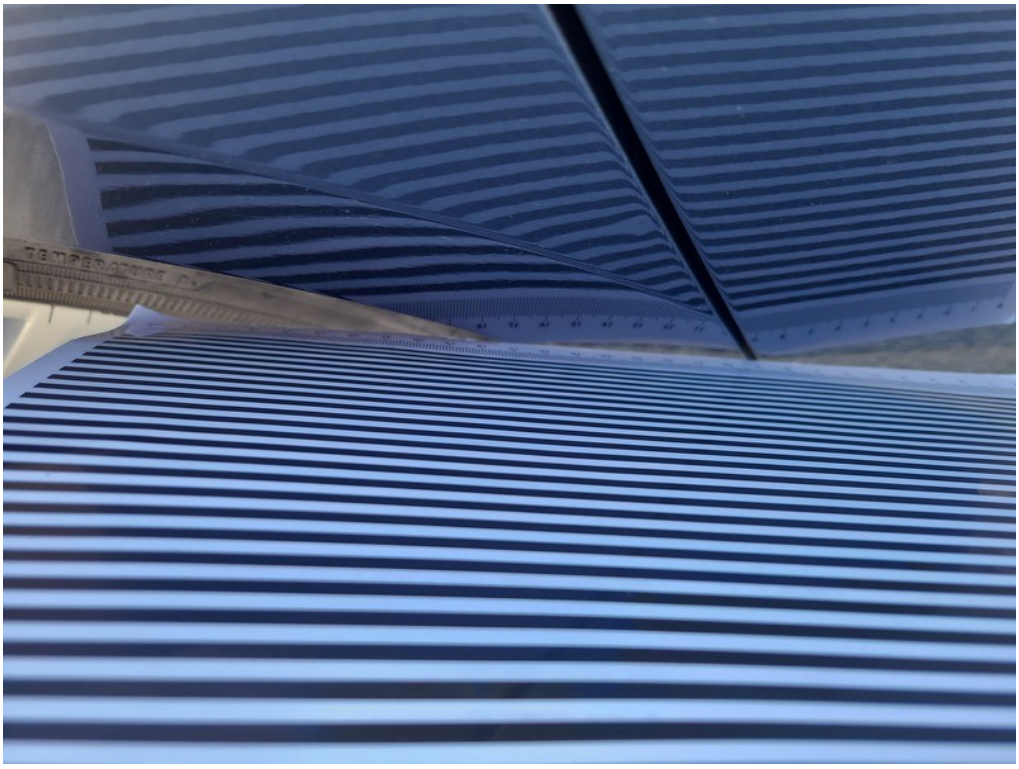
Viz popis k poškození č. 8

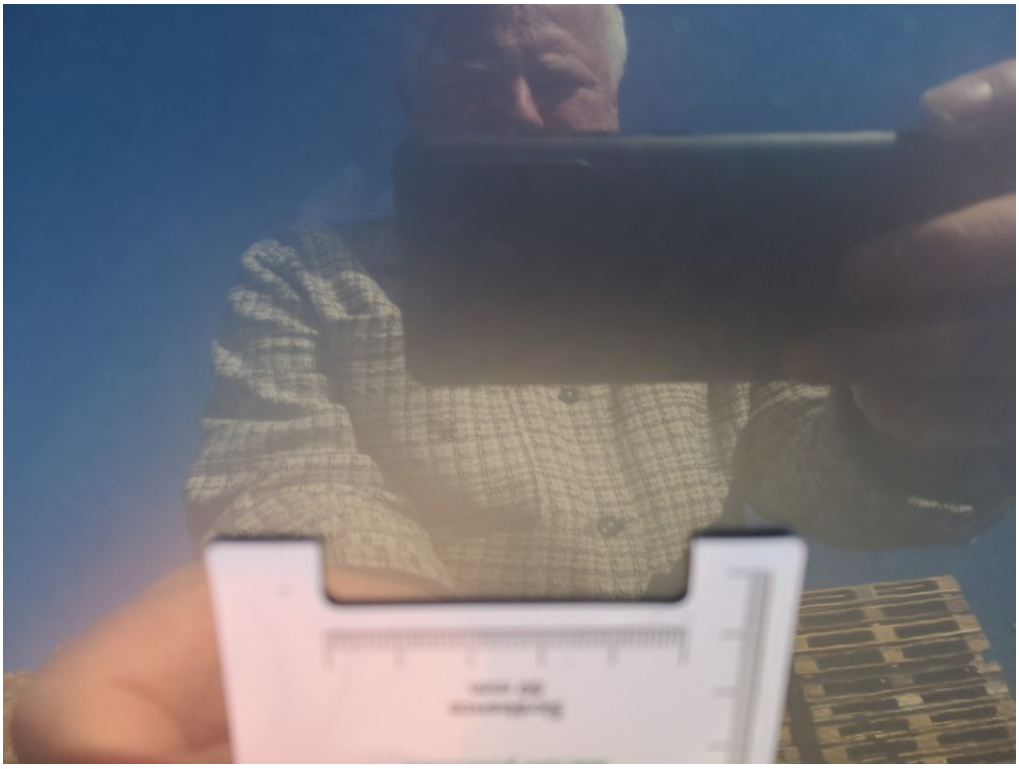
14 **Přední část vozidla - Poškození od odletujícího kamení**
Umístění: Ostatní

Viz popis k poškození č. 14
