DEKRA CZ a.s.
Türkova 1001, 149 00 Praha 4
IČ: 49240188, Zapsaná u Městského soudu v Praze, Oddíl B, vložka 1967

ÚDAJE O VOZIDLE

SEZNAM POŠKOZENÍ

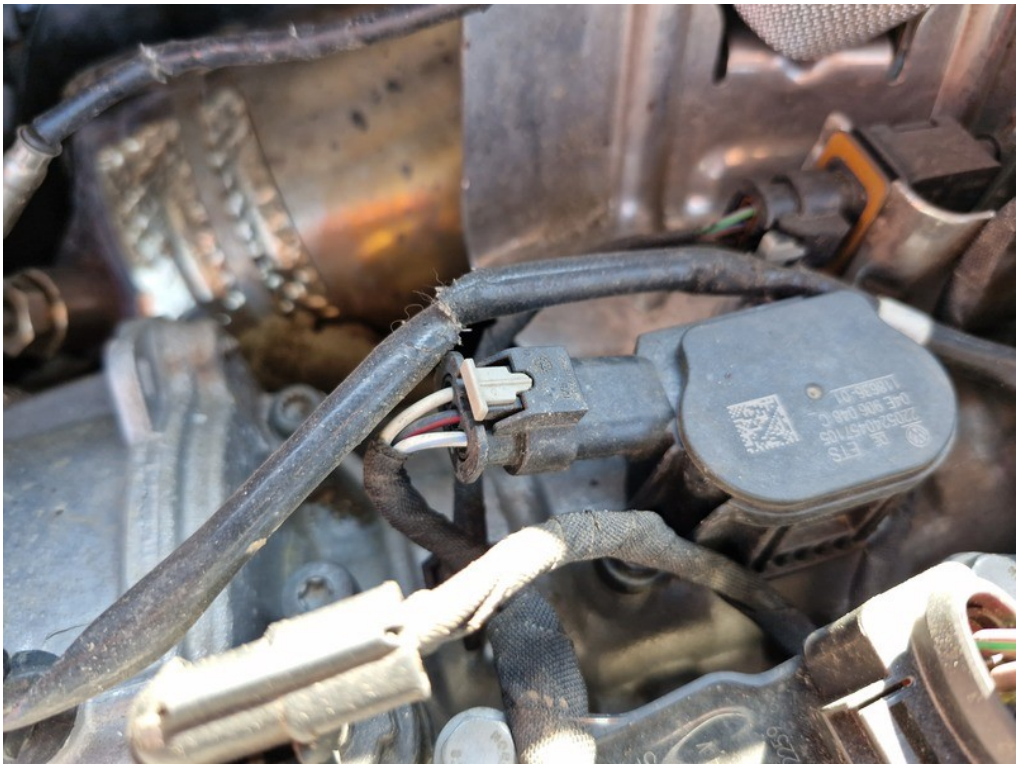
17 **Elektroinstalace - Deformace**
Umístění: Ostatní

Viz popis k poškození č. 17
