ÚDAJE O VOZIDLE

RZ:	**9AY6382**	VIN:	WVWZZZ3HZPE509412
Model vozidla:	Volkswagen Arteon Shooting Brake	Provedení:	2.0 TDI EU6d, R-Line
Druh vozidla:	Osobní - Standard	Zdvihový objem (ccm):	1968
Maximální výkon (kW):	147	Druh paliva:	Nafta
Stav paliva v nádrži:	1/4	Barva:	Šedá
Počet válců:	4	Převodovka:	Automatická
Počet převodových stupňů:	7	Pohon:	Přední kola
Počet dveří:	5	Datum první registrace:	2023-08-17
Platnost tech. kont. do:	2027-08-00	Počet míst na sezení:	5
Stav tachometru:	122903 Km Odečteno	Servisní knížka k dispozici:	Elektronická
Stav oleje:	V intervalu	Chladící kapalina:	V intervalu

SEZNAM POŠKOZENÍ

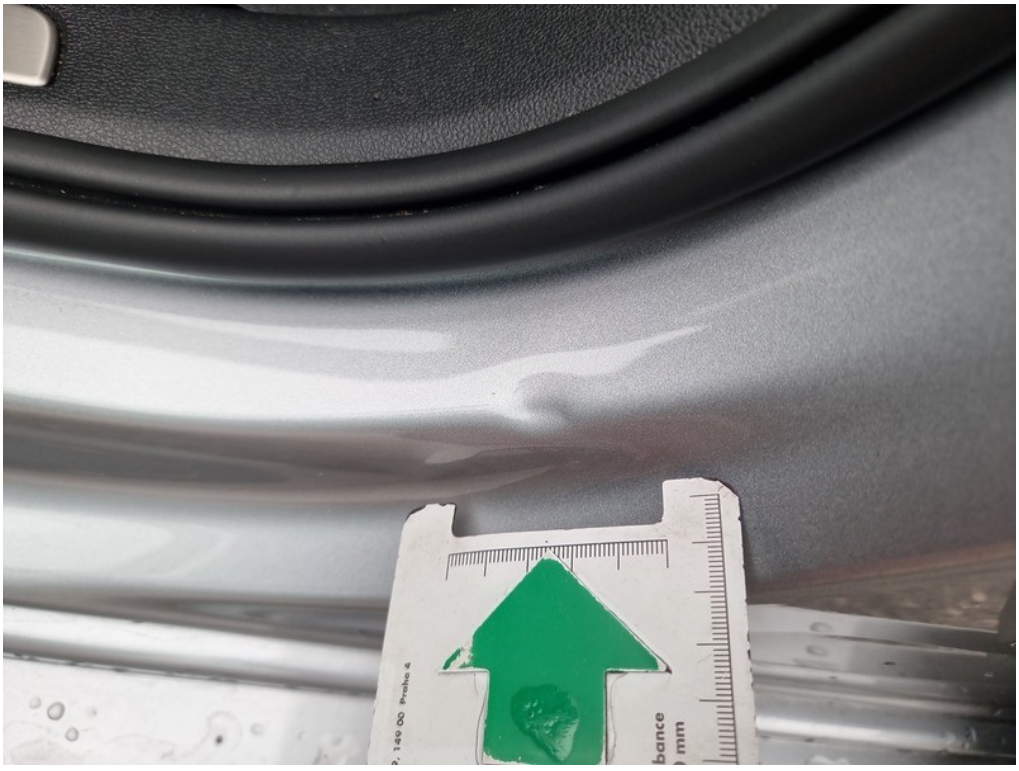
1 **Práh levý - Jamka**
Umístění: Exteriér (vnější prostor)

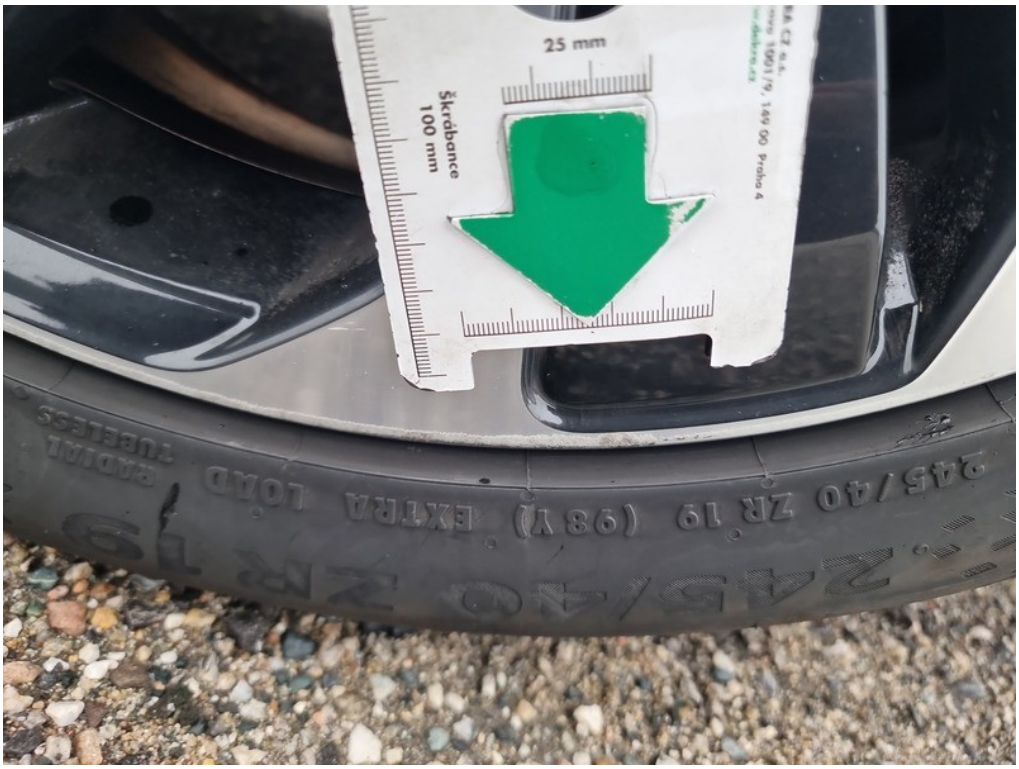
8 **Disk PP kola - Škrábance**
Umístění: Exteriér (vnější prostor)
