ÚDAJE O VOZIDLE

RZ:	**1ABM133**	VIN:	VSSZZZKL0RR058237
Model vozidla:	Seat Leon ST	Provedení:	2.0 TDI EU6d, Style (EURO 6d)
Druh vozidla:	Osobní - Standard	Zdvihový objem (ccm):	1968
Maximální výkon (kW):	85	Druh paliva:	Nafta
Stav paliva v nádrži:	3/4	Barva:	Černá
Počet válců:	4	Převodovka:	Manuální
Počet převodových stupňů:	6	Pohon:	Přední kola
Počet dveří:	5	Datum první registrace:	2024-01-10
Platnost tech. kont. do:	2028-01-00	Počet míst na sezení:	5
Stav tachometru:	102868 Km Odečteno	Servisní knížka k dispozici:	Elektronická
Stav oleje:	V intervalu	Chladící kapalina:	V intervalu

SEZNAM POŠKOZENÍ

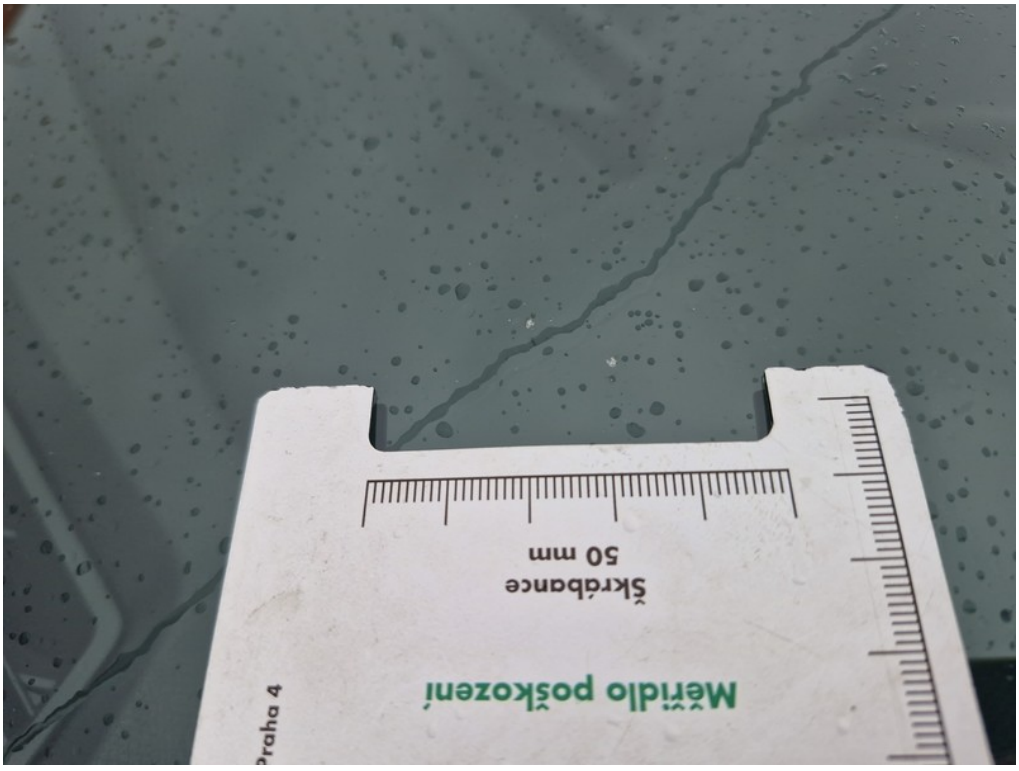
1 **Čelní sklo - Poškození od odletujícího kamení**
Umístění: Exteriér (vnější prostor)

Viz popis k poškození č. 1

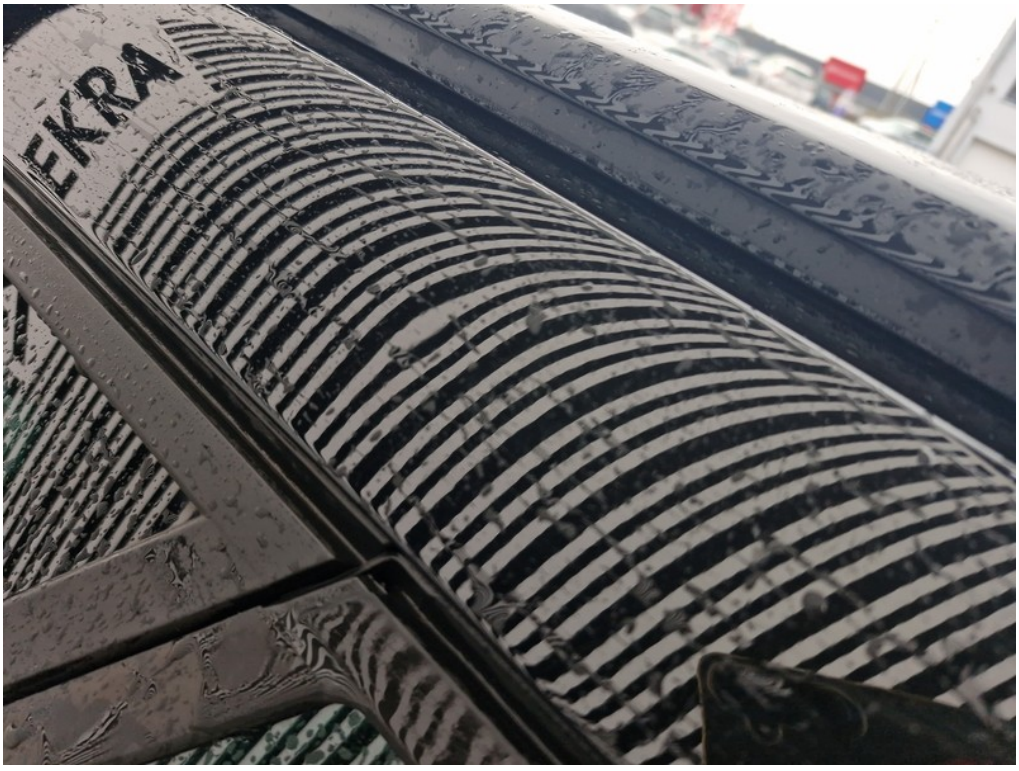
2 **Přední nárazník - Škrábance**
Umístění: Exteriér (vnější prostor)

Viz popis k poškození č. 2

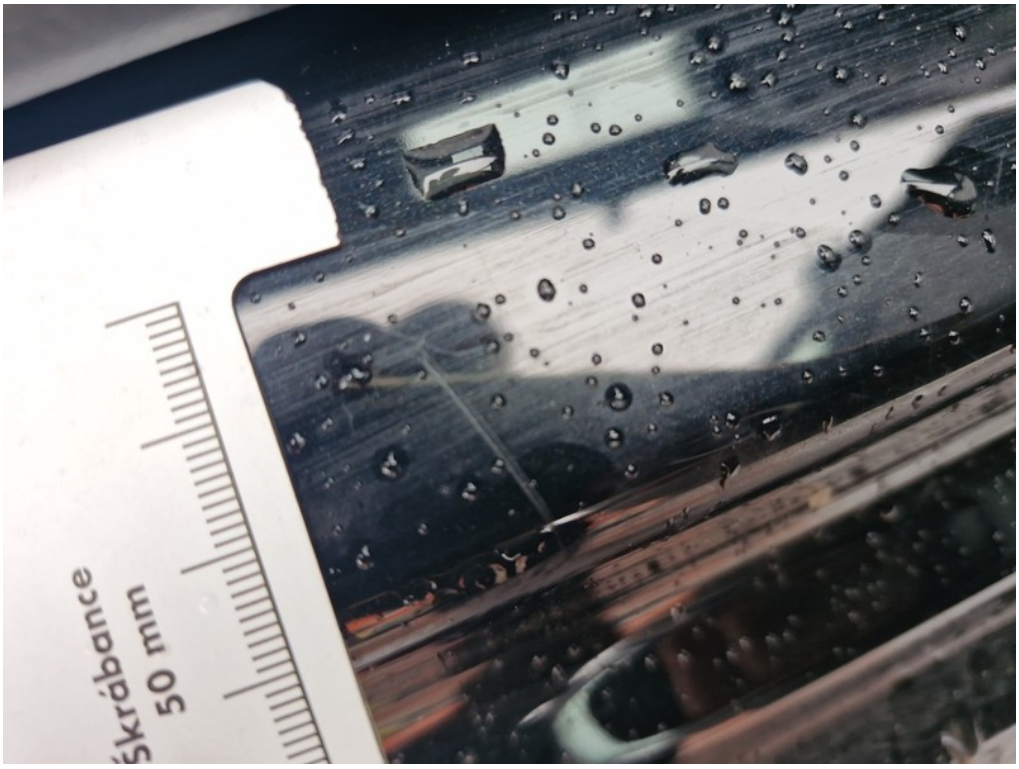
8 **Výplň PZ dveří - Škrábance**
Umístění: Interiér (vnitřní prostor)

Viz popis k poškození č. 8
