DEKRA CZ a.s.
Türkova 1001, 149 00 Praha 4
IČ: 49240188, Zapsaná u Městského soudu v Praze, Oddíl B, vložka 1967

ÚDAJE O VOZIDLE

RZ:	**8AR2265**	VIN:	WVWZZZ3CZME085728
Model vozidla:	Volkswagen Passat Variant	Provedení:	2.0 TDI 4Motion BMT/Start-Stop EU6d, Elegance
Druh vozidla:	Osobní - Standard	Zdvihový objem (ccm):	1968
Maximální výkon (kW):	147	Druh paliva:	Nafta
Stav paliva v nádrži:	1/4	Barva:	Bílá
Počet válců:	4	Převodovka:	Automatická
Počet převodových stupňů:	7	Pohon:	Všechna kola
Počet dveří:	5	Datum první registrace:	2021-04-26
Platnost tech. kont. do:	2025-04-00	Počet míst na sezení:	5
Stav tachometru:	69641 Km Odečteno	Servisní knížka k dispozici:	Elektronická
Stav oleje:	V intervalu	Chladící kapalina:	V intervalu

SEZNAM POŠKOZENÍ

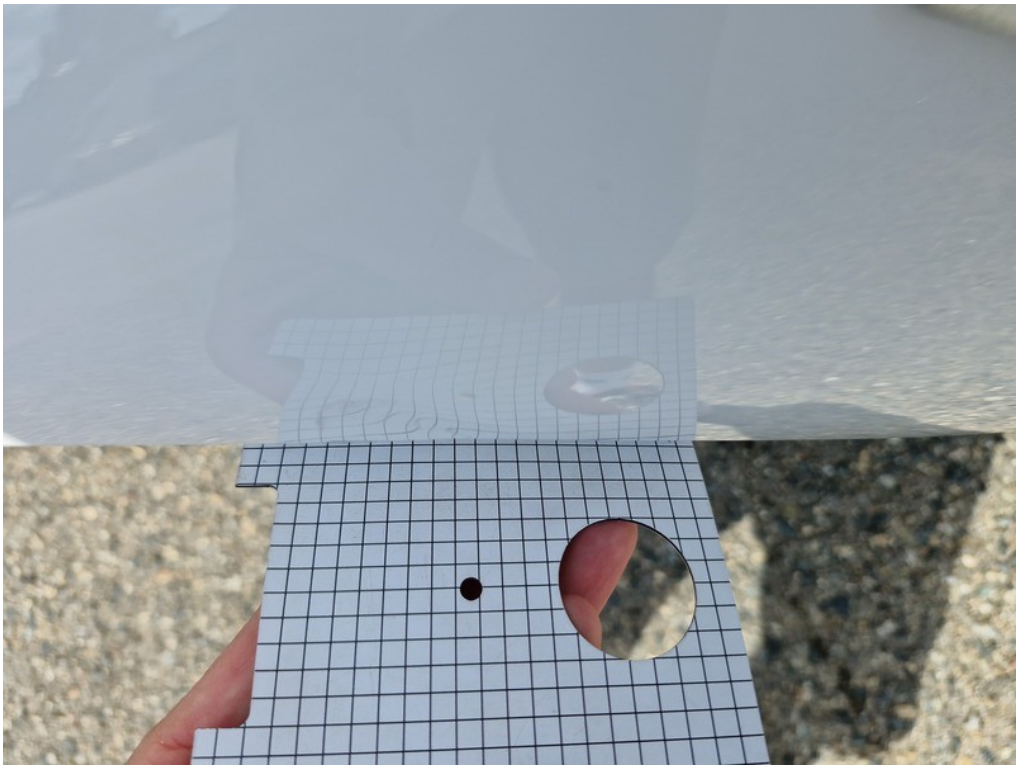
4 **Krytka tažného oka - Škrábance**
Umístění: Exteriér (vnější prostor)
