DEKRA CZ a.s.
Türkova 1001, 149 00 Praha 4
IČ: 49240188, Zapsaná u Městského soudu v Praze, Oddíl B, vložka 1967

ÚDAJE O VOZIDLE

RZ:	**9AR3750**	VIN:	TMBLJ7NU0P5045323
Model vozidla:	Skoda Karoq	Provedení:	2.0 TDI EU6d, Sportline Exclusive (EURO 6d)
Druh vozidla:	Osobní - Standard	Zdvihový objem (ccm):	1968
Maximální výkon (kW):	110	Druh paliva:	Nafta
Stav paliva v nádrži:	-0-	Barva:	Šedá - metal
Počet válců:	4	Převodovka:	Automatická
Počet převodových stupňů:	6	Pohon:	Přední kola
Počet dveří:	5	Datum první registrace:	2023-03-06
Platnost tech. kont. do:	2027-03-00	Počet míst na sezení:	5
Stav tachometru:	102898 Km Odečteno	Servisní knížka k dispozici:	Elektronická
Stav oleje:	V intervalu	Chladící kapalina:	V intervalu

FOTODOKUMENTACE POŠKOZENÍ

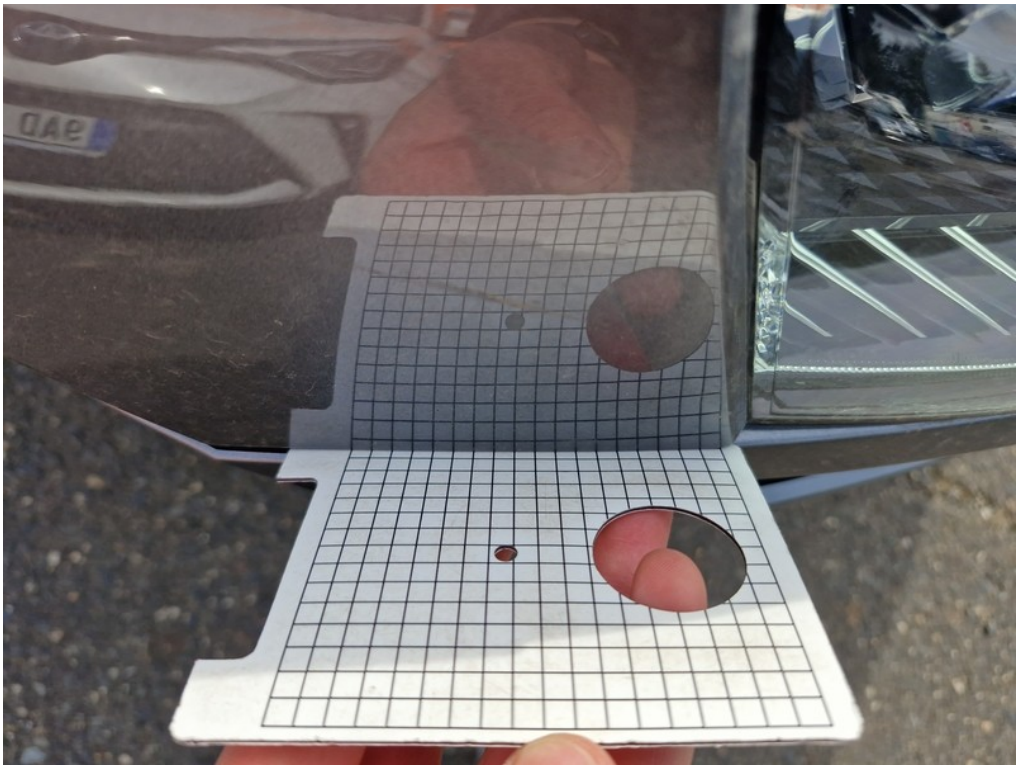
2 **Přední nárazník - Škrábance**
Umístění: Exteriér (vnější prostor)

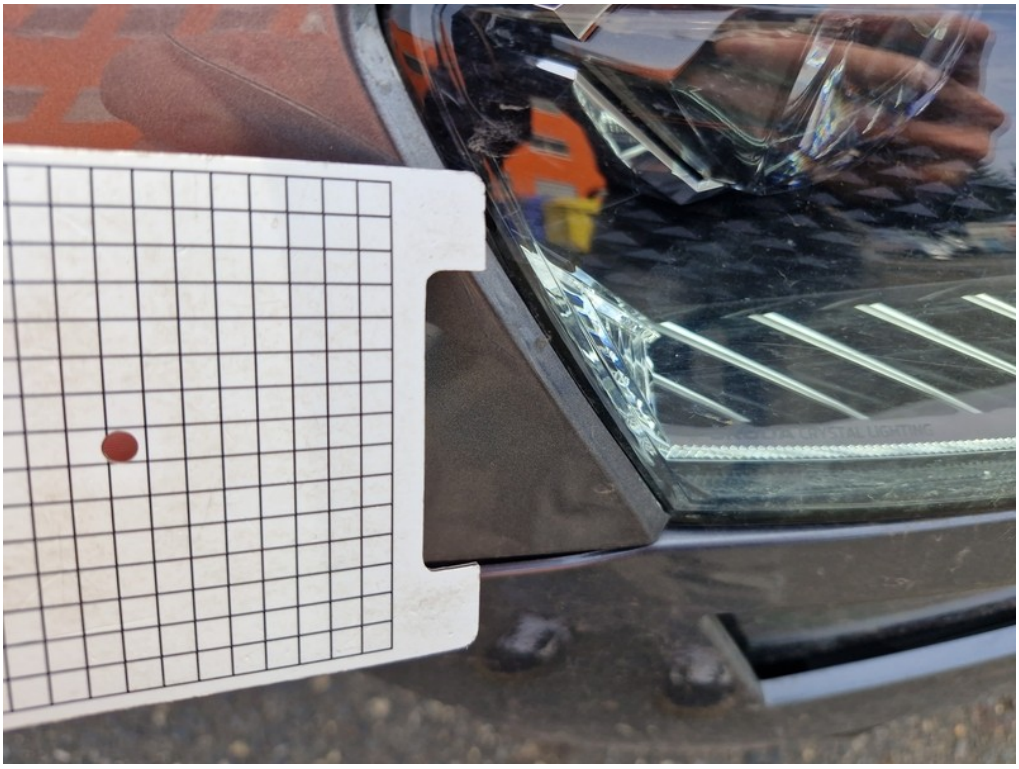
3 **Blatník přední pravý - Deformace**
Umístění: Exteriér (vnější prostor)

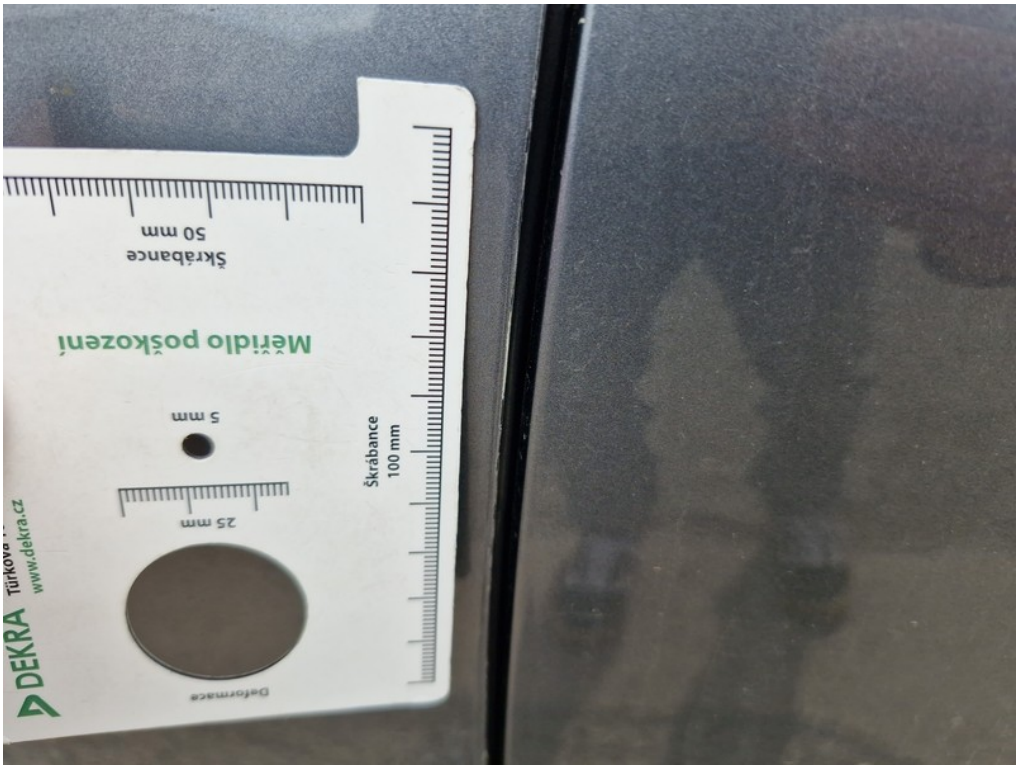
5 **Spojler P nárazníku - Škrábance**
Umístění: Exteriér (vnější prostor)

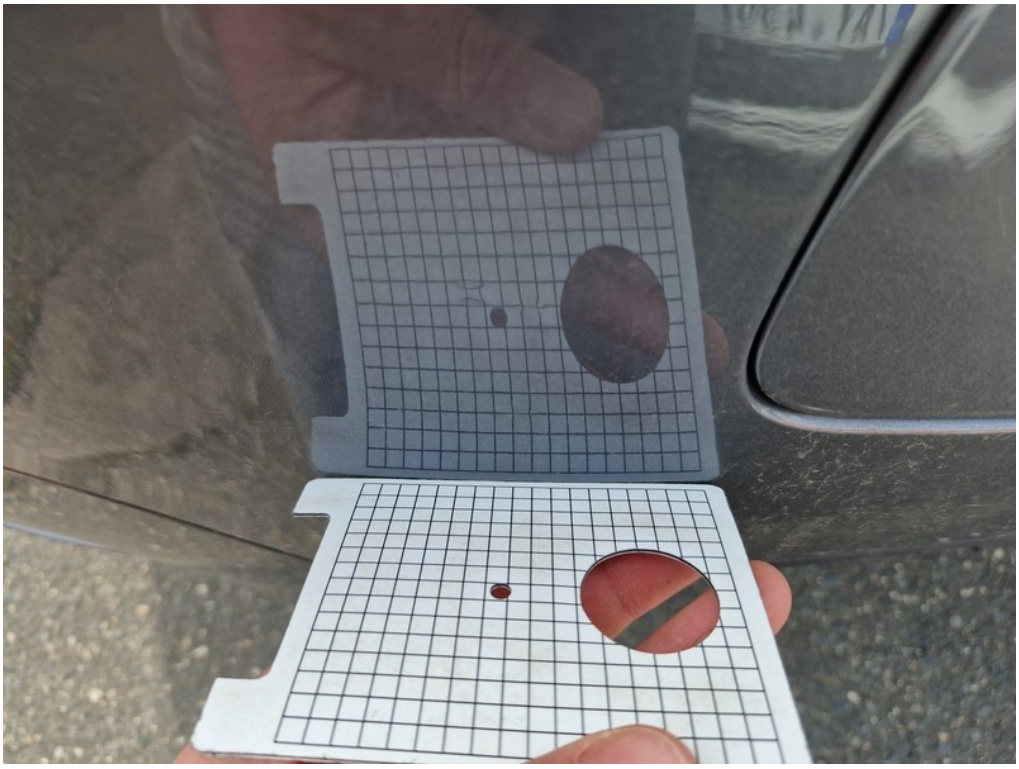
10 **Víko zavazadlového prostoru - Jamka**
Umístění: Exteriér (vnější prostor)
