**DEKRA CZ a.s.**
Türkova 1001, 149 00 Praha 4
IČ: 49240188, Zapsaná u Městského soudu v Praze, Oddíl B, vložka 1967

## ÚDAJE O VOZIDLE

| RZ: | **9AU2433** | VIN: | TMBJR7NU6P5022032 |
| Model vozidla: | Skoda Karoq | Provedení: | 1.5 TSI ACT EU6d, Style OPF |

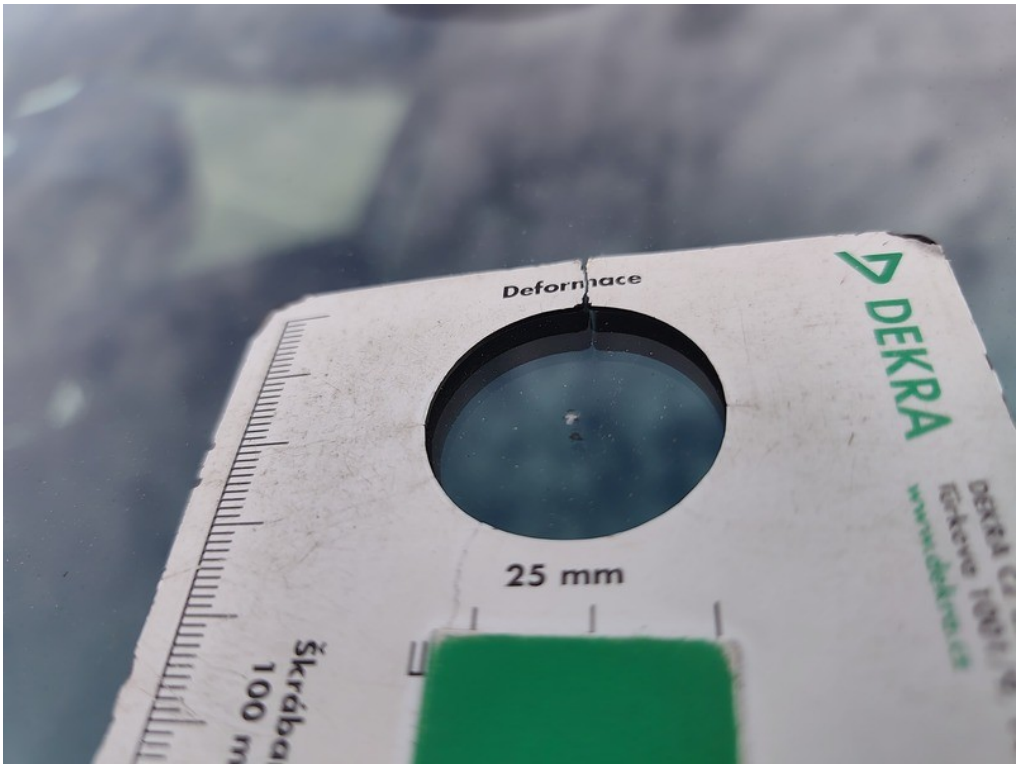
1 **Čelní sklo - Poškození od odletujícího kamení**
Umístění: Exteriér (vnější prostor)

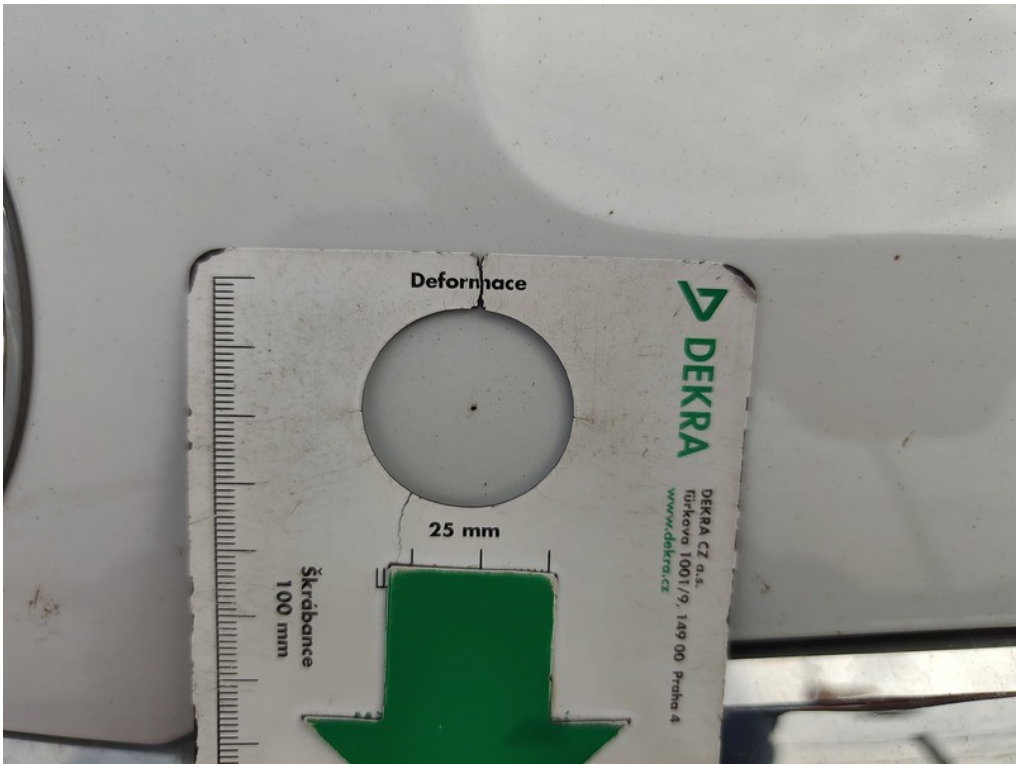
| P.č. | Poškozený díl | Druh poškození |
|---|---|---|
| **3** | Přední část vozidla | Poškození od odletujícího kamení |

3 **Přední část vozidla - Poškození od odletujícího kamení**
Umístění: Ostatní
