DEKRA CZ a.s.
Türkova 1001, 149 00 Praha 4
IČ: 49240188, Zapsaná u Městského soudu v Praze, Oddíl B, vložka 1967

ÚDAJE O VOZIDLE

RZ:	**9AK7174**	VIN:	TMBAG8NX6PY027610
Model vozidla:	Skoda Octavia	Provedení:	2.0 TDI DPF EU6d, Style
Druh vozidla:	Osobní - Standard	Zdvihový objem (ccm):	1968
Maximální výkon (kW):	85	Druh paliva:	Nafta
Stav paliva v nádrži:	1/4	Barva:	Šedá
Počet válců:	4	Převodovka:	Automatická
Počet převodových stupňů:	7	Pohon:	Přední kola
Počet dveří:	5	Datum první registrace:	2022-10-06
Platnost tech. kont. do:	2028-10-00	Počet míst na sezení:	5
Stav tachometru:	161159 Km Odečteno	Servisní knížka k dispozici:	Elektronická
Stav oleje:	V intervalu	Chladící kapalina:	V intervalu

SEZNAM POŠKOZENÍ

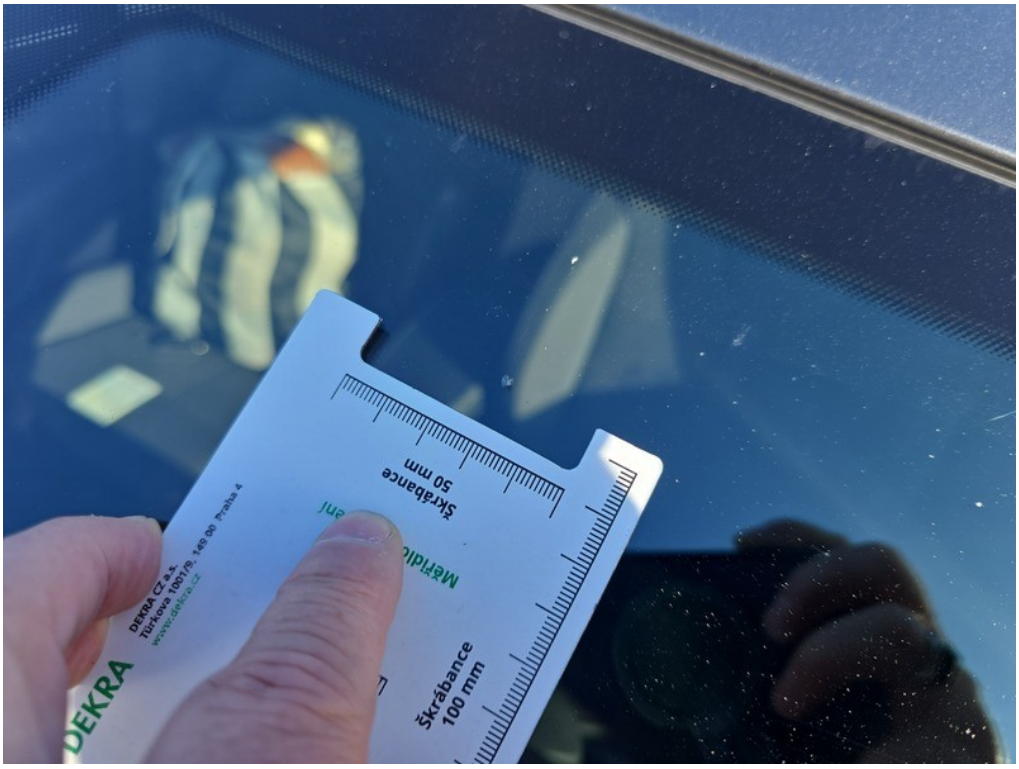
1 **Čelní sklo - Štěp**
Umístění: Exteriér (vnější prostor)

Viz popis k poškození č. 1

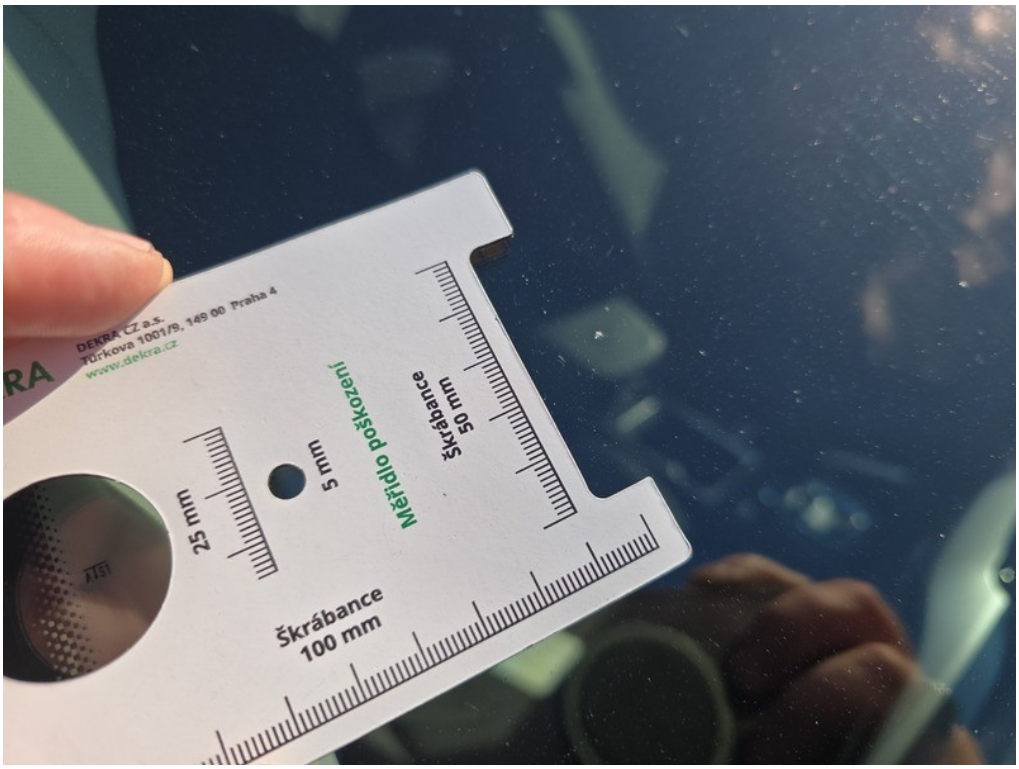
Viz popis k poškození č. 1

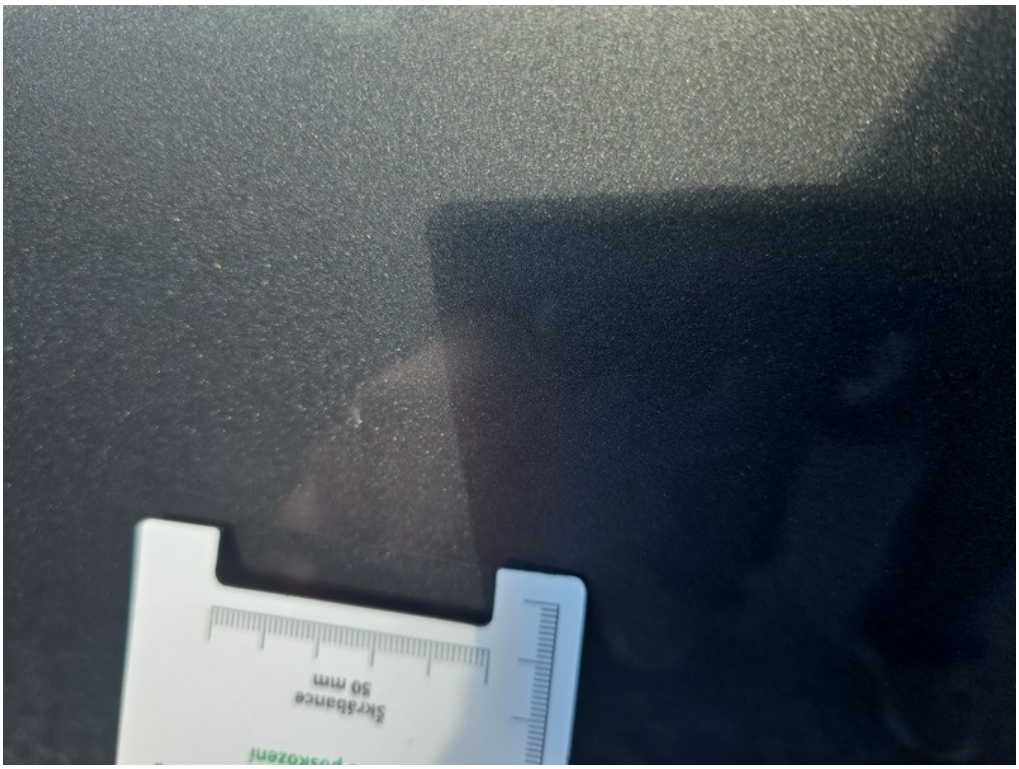
7 **Dveře zadní levé - Škrábance**
Umístění: Exteriér (vnější prostor)

Viz popis k poškození č. 7

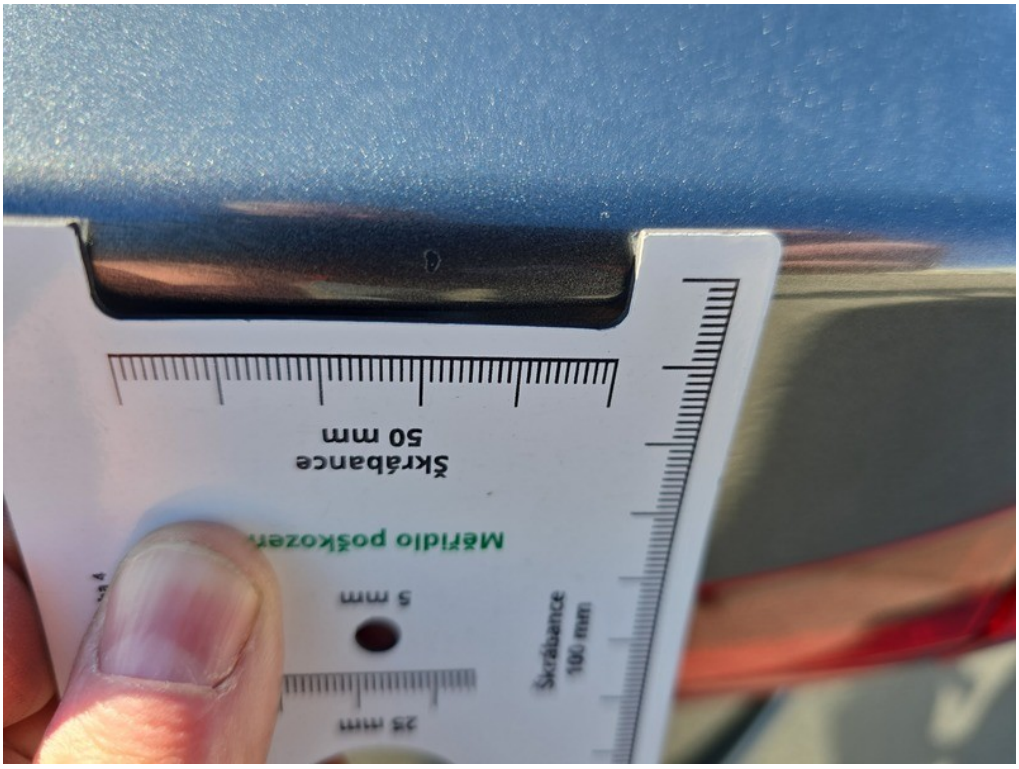
9 **Víko zavazadlového prostoru - Škrábance**
Umístění: Exteriér (vnější prostor)

Viz popis k poškození č. 9

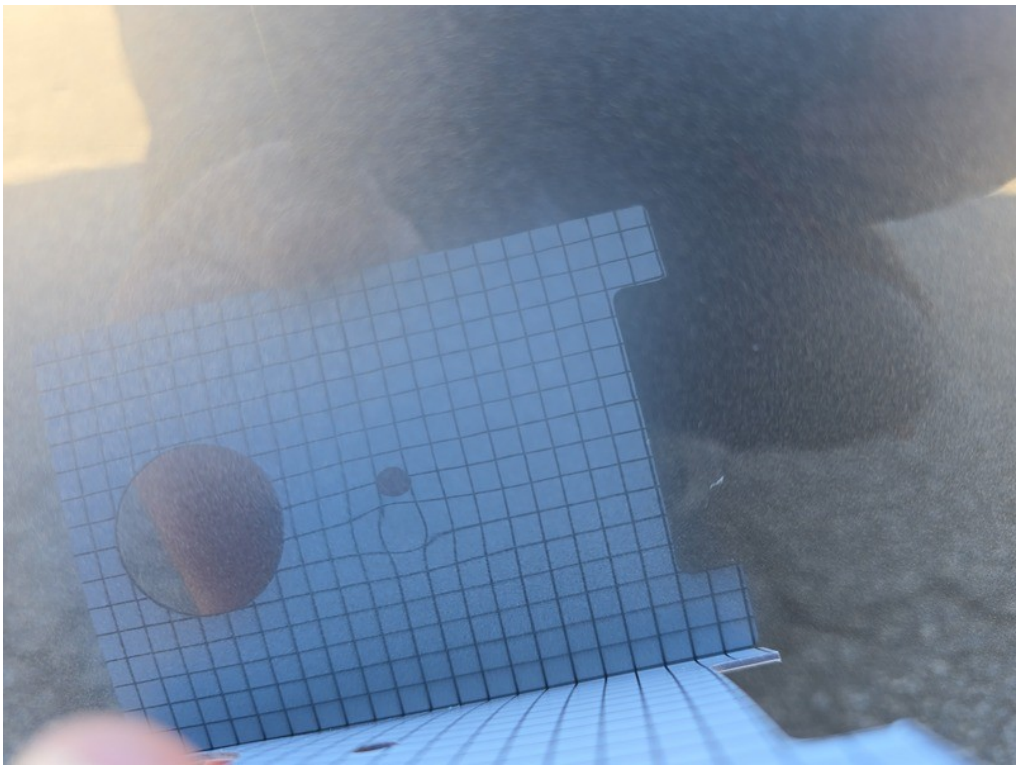
14 **Dveře zadní pravé - Jamka**
Umístění: Exteriér (vnější prostor)

Viz popis k poškození č. 14
