**DEKRA CZ a.s.**
Türkova 1001, 149 00 Praha 4
IČ: 49240188, Zapsaná u Městského soudu v Praze, Oddíl B, vložka 1967

## ÚDAJE O VOZIDLE

| RZ: | **9AD4998** | VIN: | WVWZZZ3CZNE047188 |
| Model vozidla: | Volkswagen Passat Variant | Provedení: | Alltrack 2.0 TDI 4Motion BMT/Start-Stop EU6d, (EURO 6d) |

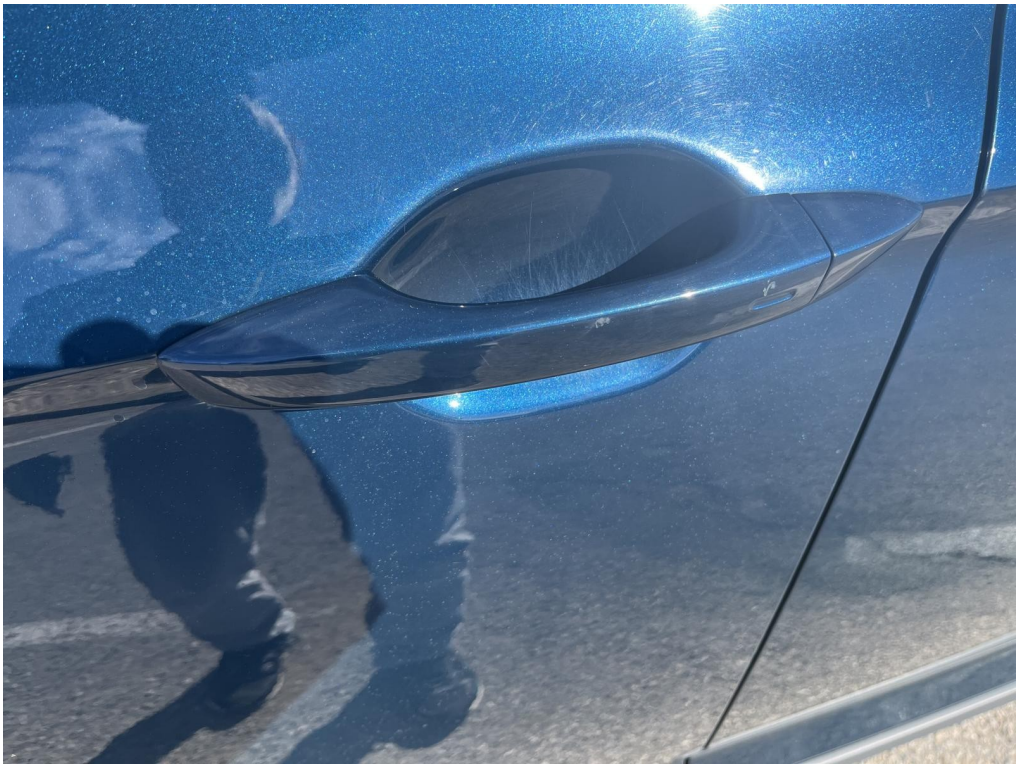
| P.č. | Poškozený díl | Druh poškození |
|---|---|---|
| **2** | Madlo kliky LP dveří | Škrábance |

2 **Madlo kliky LP dveří - Škrábance**
Umístění: Exteriér (vnější prostor)

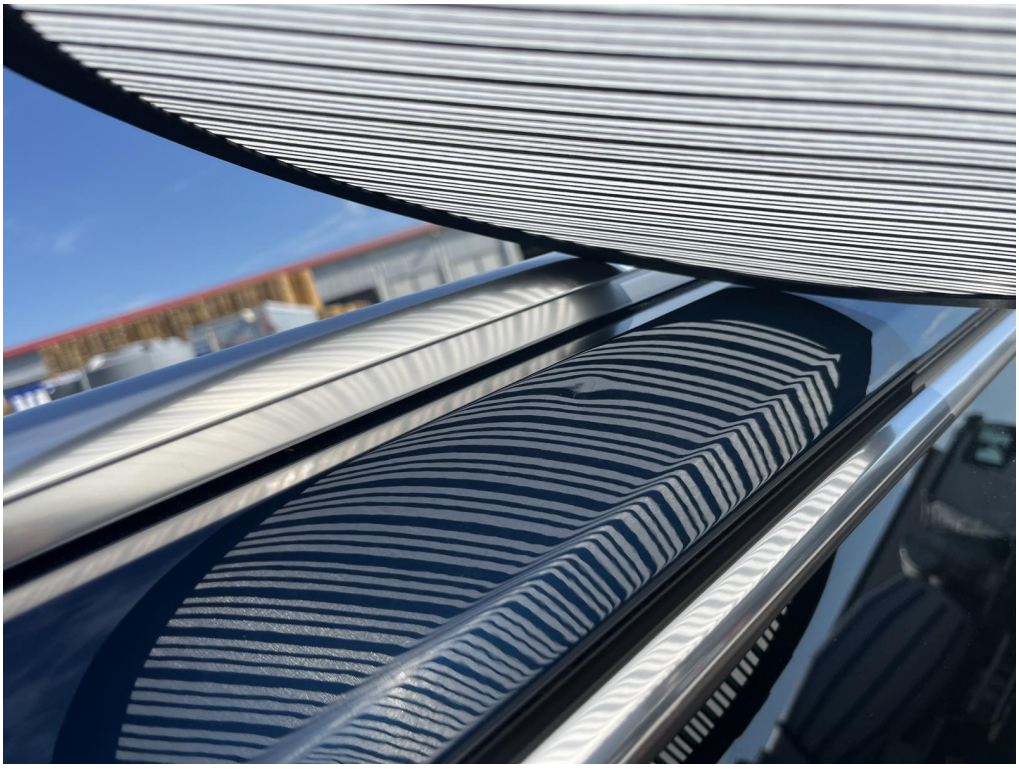
| P.č. | Poškozený díl | Druh poškození |
|---|---|---|
| **5** | Rám dveří levý | Deformace |

5 **Rám dveří levý - Deformace**
Umístění: Exteriér (vnější prostor)
