DEKRA CZ a.s.
Türkova 1001, 149 00 Praha 4
IČ: 49240188, Zapsaná u Městského soudu v Praze, Oddíl B, vložka 1967

ÚDAJE O VOZIDLE

RZ:	**9AV4884**	VIN:	TMBER6NW1P3136402
Model vozidla:	Skoda Scala	Provedení:	1.0 TSI EU6d, Style OPF
Druh vozidla:	Osobní - Standard	Zdvihový objem (ccm):	999
Maximální výkon (kW):	81	Druh paliva:	Benzín
Stav paliva v nádrži:	-0-	Barva:	Šedá
Počet válců:	3	Převodovka:	Automatická
Počet převodových stupňů:	7	Pohon:	Přední kola
Počet dveří:	5	Datum první registrace:	2023-06-12
Platnost tech. kont. do:	2027-06-00	Počet míst na sezení:	5
Stav tachometru:	62124 Km Odečteno	Servisní knížka k dispozici:	Elektronická
Stav oleje:	V intervalu	Chladící kapalina:	V intervalu

SEZNAM POŠKOZENÍ

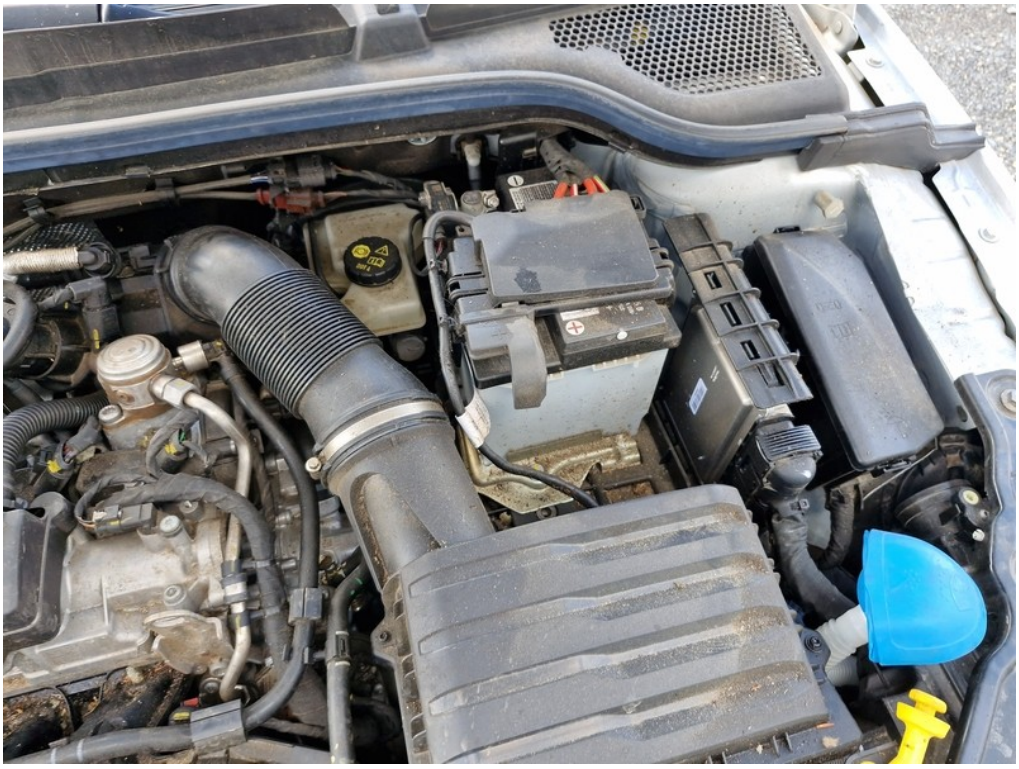
22 **Přední část vozidla - Poškození od odletujícího kamení**
Umístění: Ostatní

Viz popis k poškození č. 22
