ÚDAJE O VOZIDLE

RZ:	**9AV8013**	VIN:	TMBLN7NS7P8532858
Model vozidla:	Skoda Kodiaq	Provedení:	2.0 TDI EU6d, L&K 4x4
Druh vozidla:	Osobní - Standard	Zdvihový objem (ccm):	1968
Maximální výkon (kW):	147	Druh paliva:	Nafta
Stav paliva v nádrži:	3/4	Barva:	Černá - metal.
Počet válců:	4	Převodovka:	Automatická
Počet převodových stupňů:	7	Pohon:	Všechna kola
Počet dveří:	5	Datum první registrace:	2023-06-06
Platnost tech. kont. do:	2027-06-00	Počet míst na sezení:	5
Stav tachometru:	54529 Km Odečteno	Servisní knížka k dispozici:	Elektronická
Stav oleje:	V intervalu	Chladící kapalina:	V intervalu

SEZNAM POŠKOZENÍ

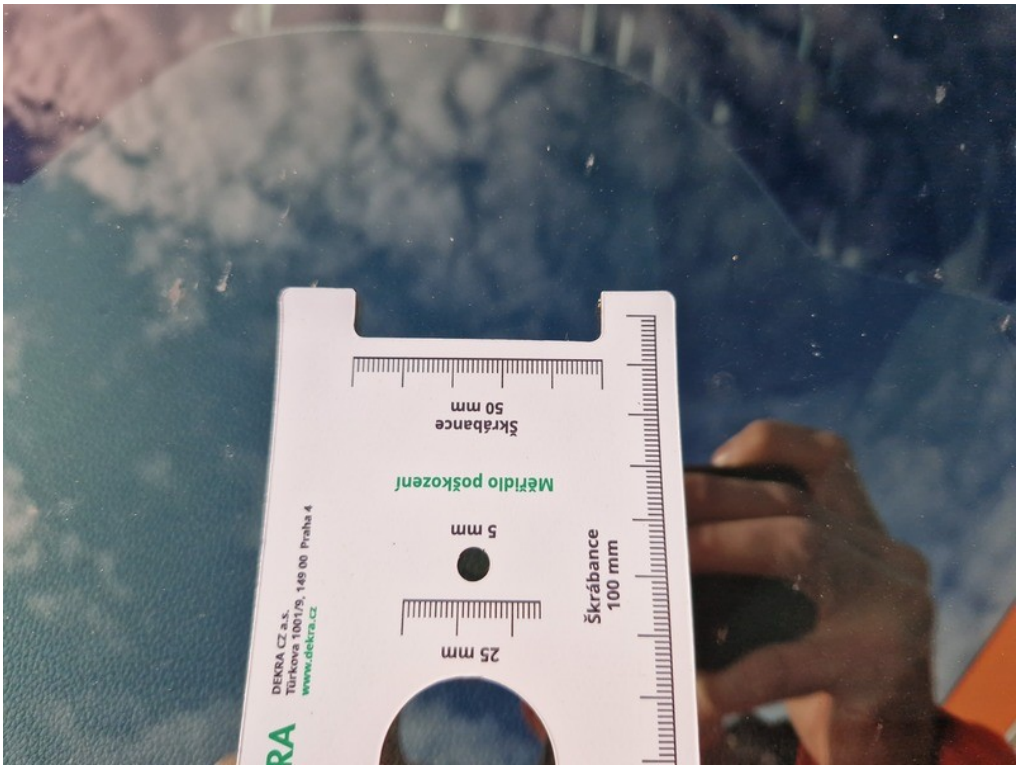
1 **Čelní sklo - Poškození od odletujícího kamení**
Umístění: Exteriér (vnější prostor)

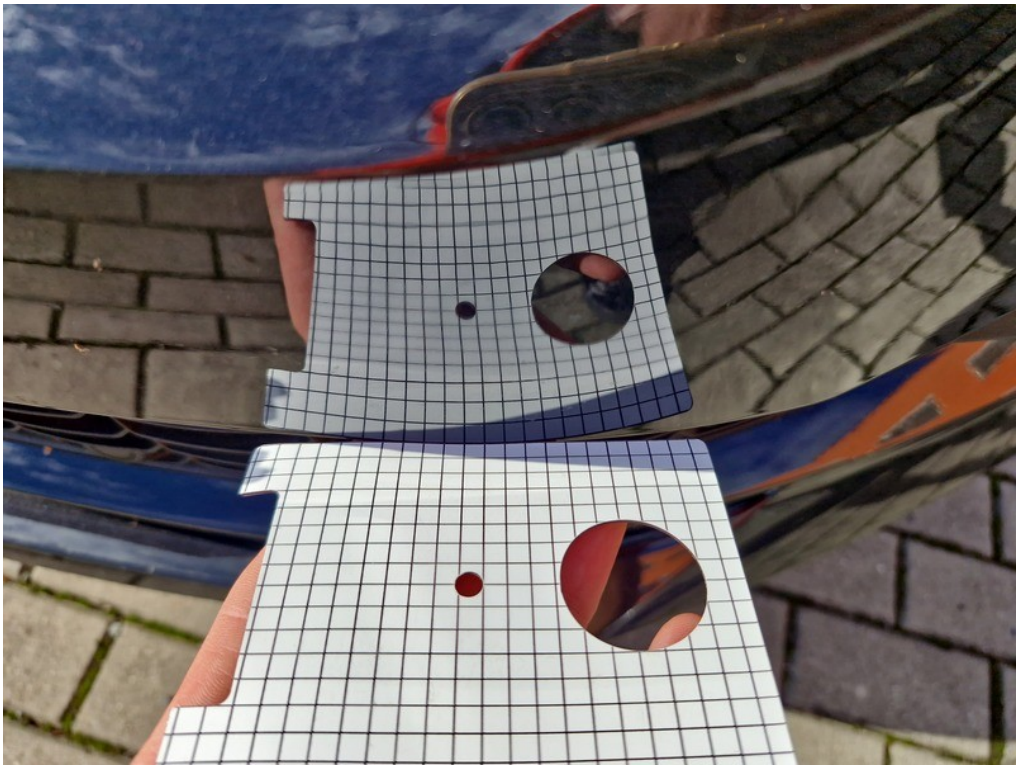
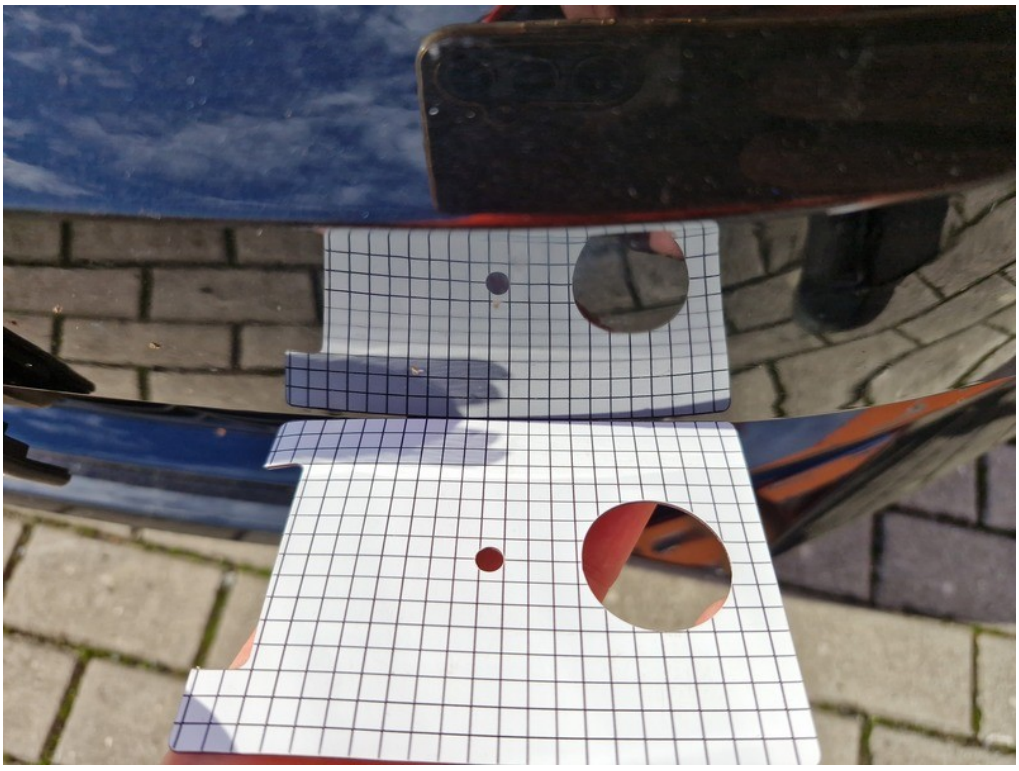
2 **Přední nárazník - Deformace**
Umístění: Exteriér (vnější prostor)

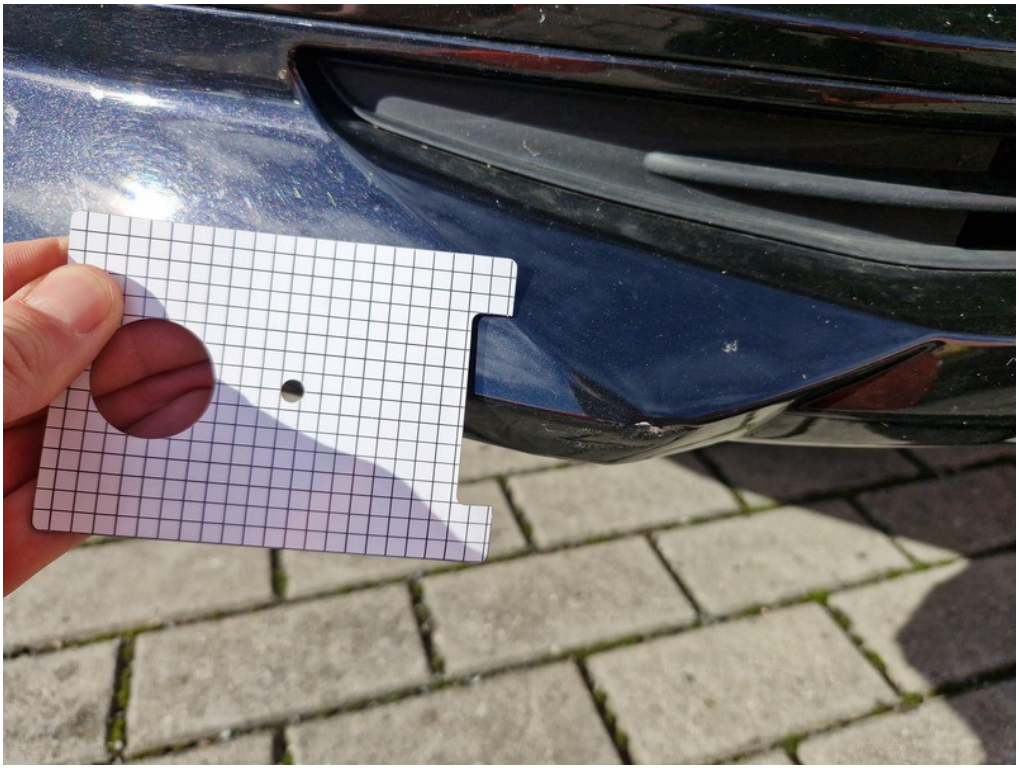
3 **Spojler P nárazníku - Deformace**
Umístění: Exteriér (vnější prostor)

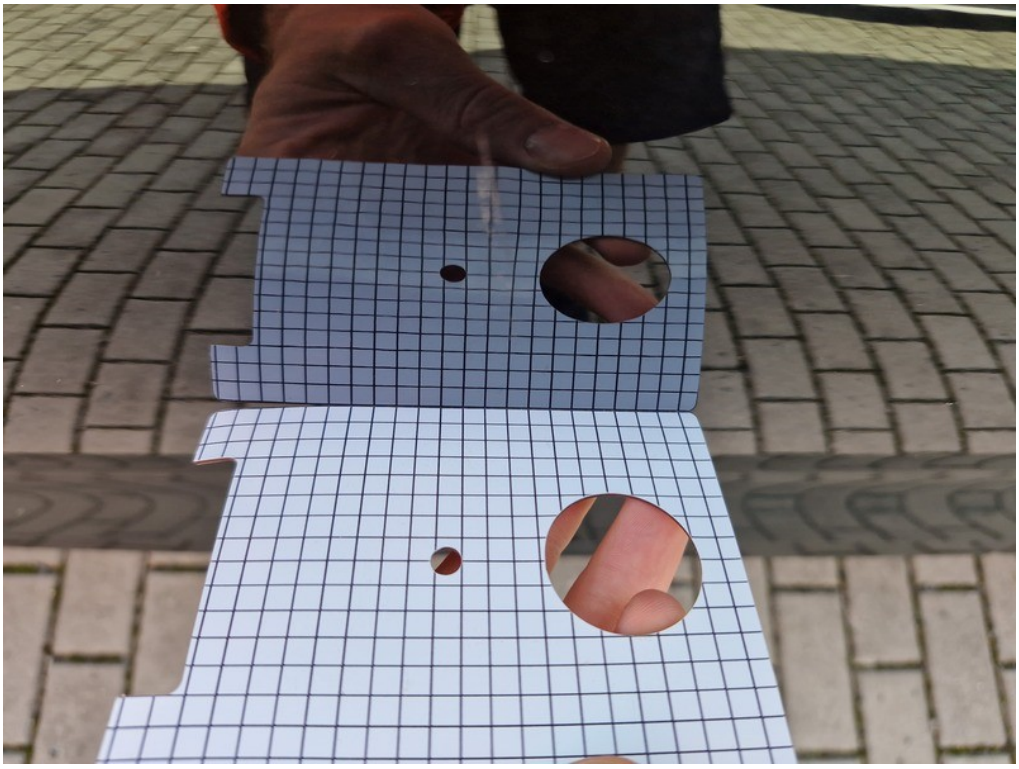
5 **Dveře přední levé - Deformace**
Umístění: Exteriér (vnější prostor)

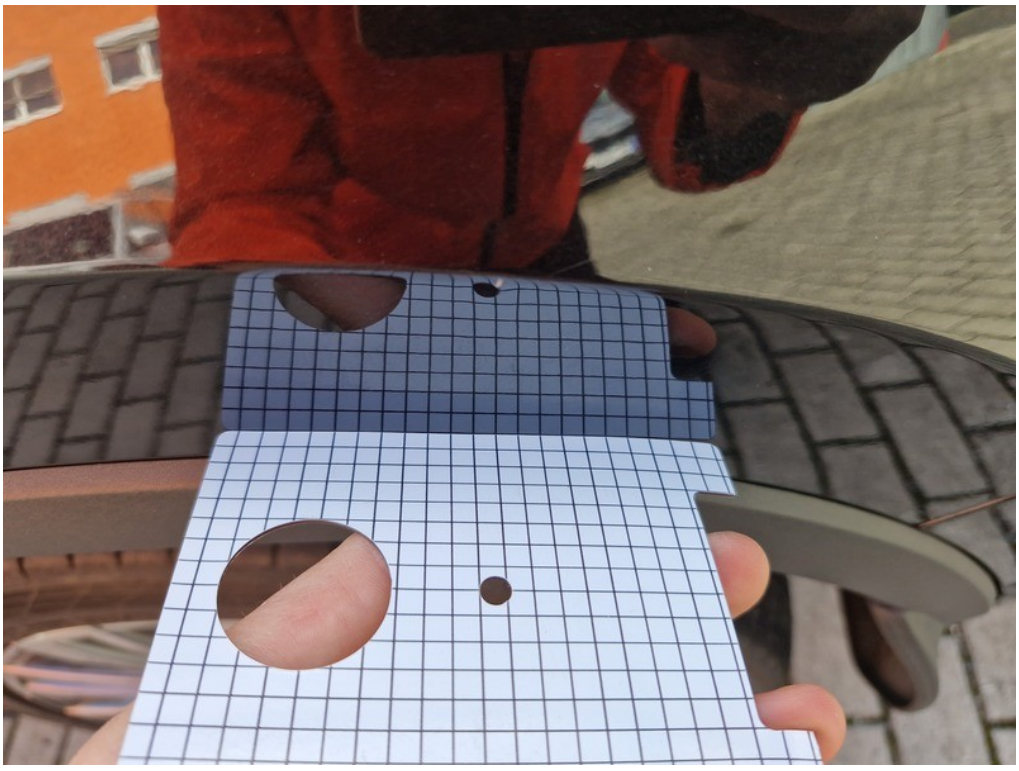
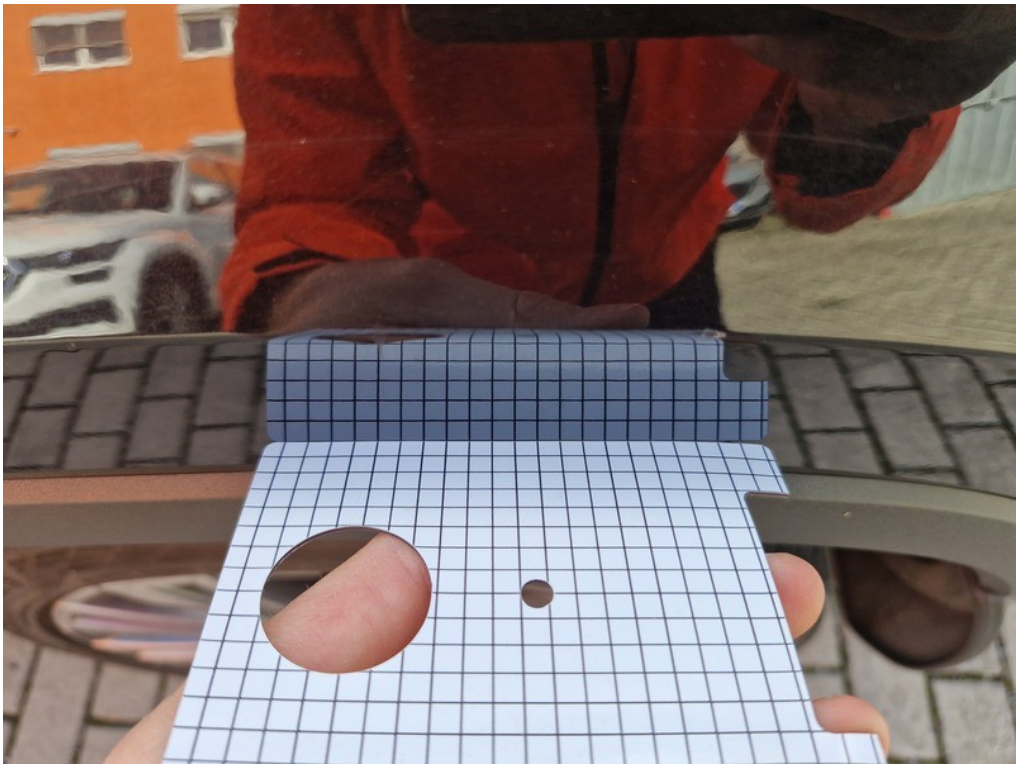
7 **Bočnice zadní levá - Jamka**
Umístění: Exteriér (vnější prostor)

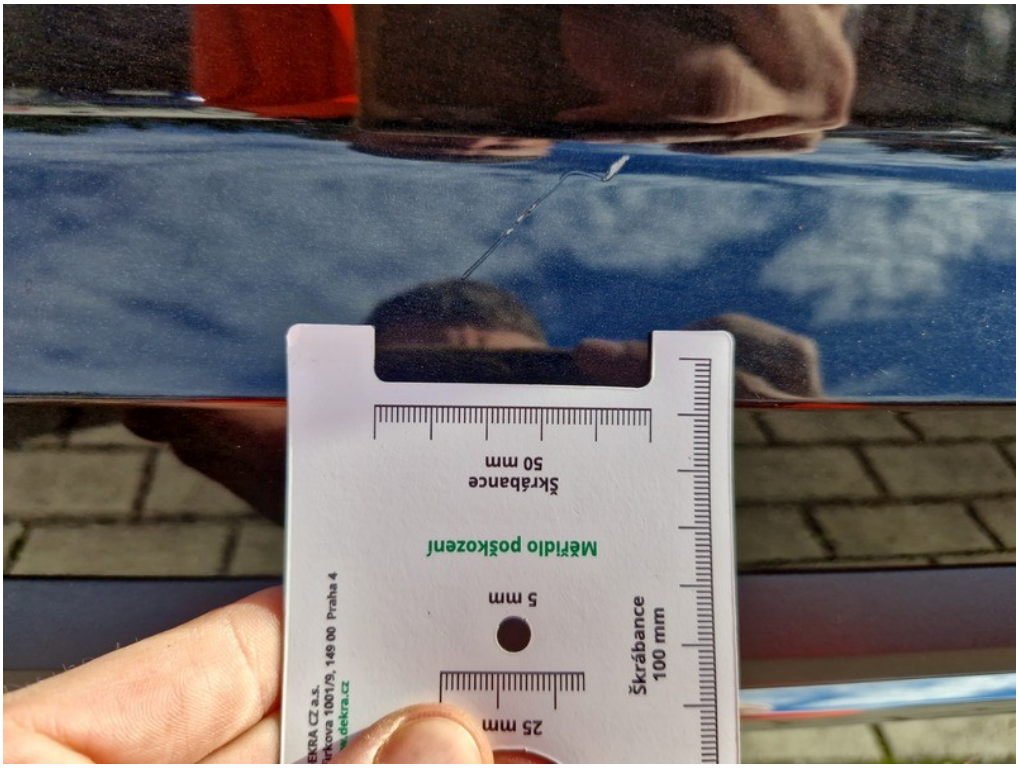
10 **Spojler Z nárazníku - Škrábance**
Umístění: Exteriér (vnější prostor)

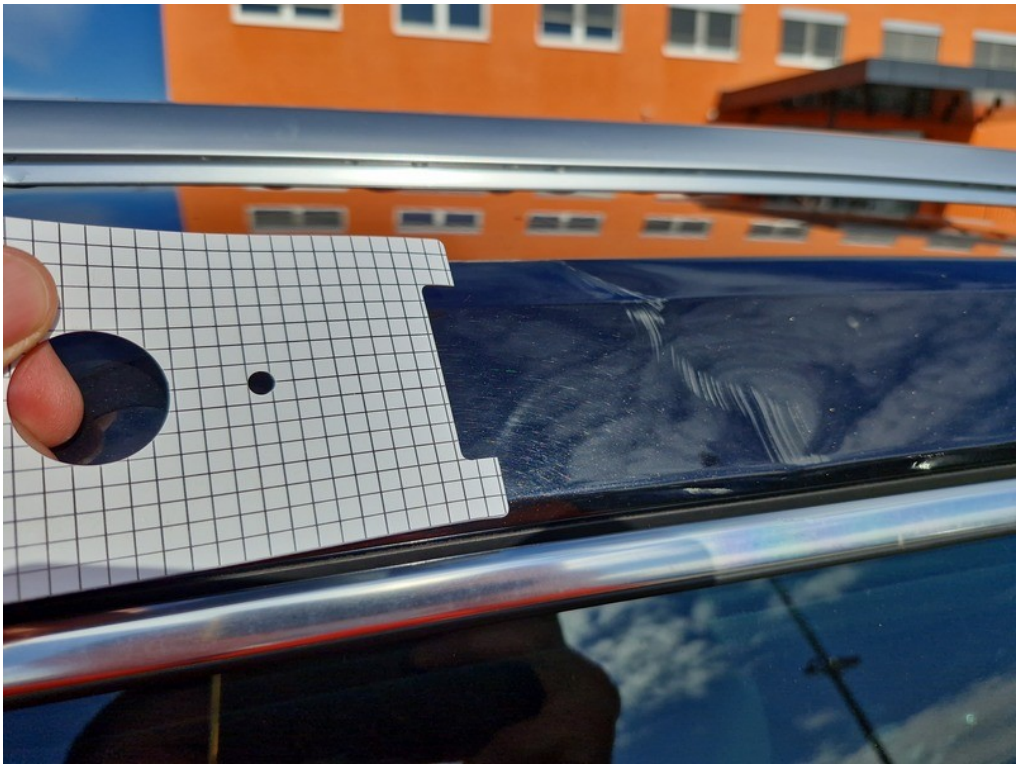
12 **Lišta Z nárazníku - Škrábance**
Umístění: Exteriér (vnější prostor)

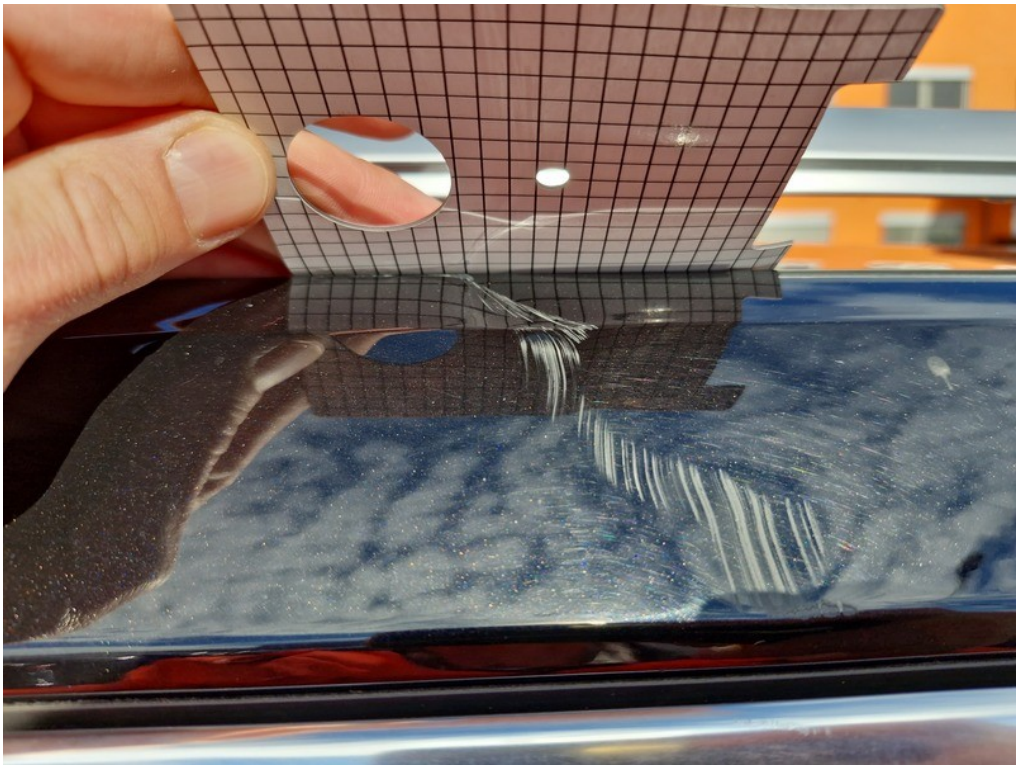
13 **Rám dveří pravý - Deformace**
Umístění: Exteriér (vnější prostor)

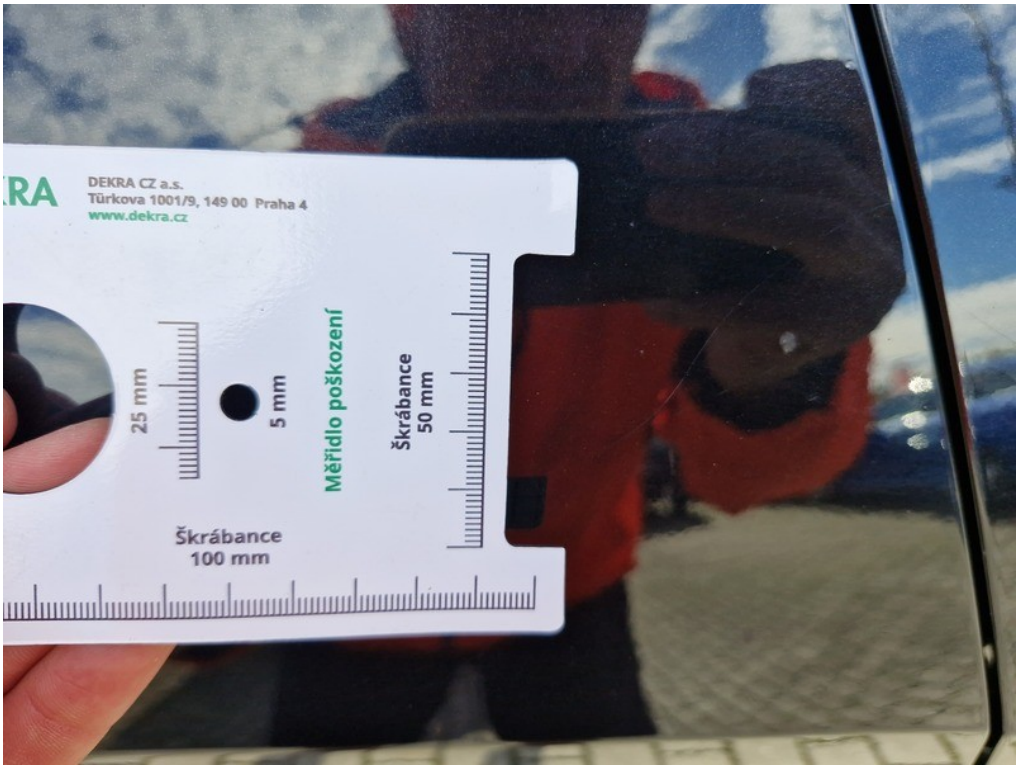
14 **Bočnice zadní pravá - Škrábance**
Umístění: Exteriér (vnější prostor)

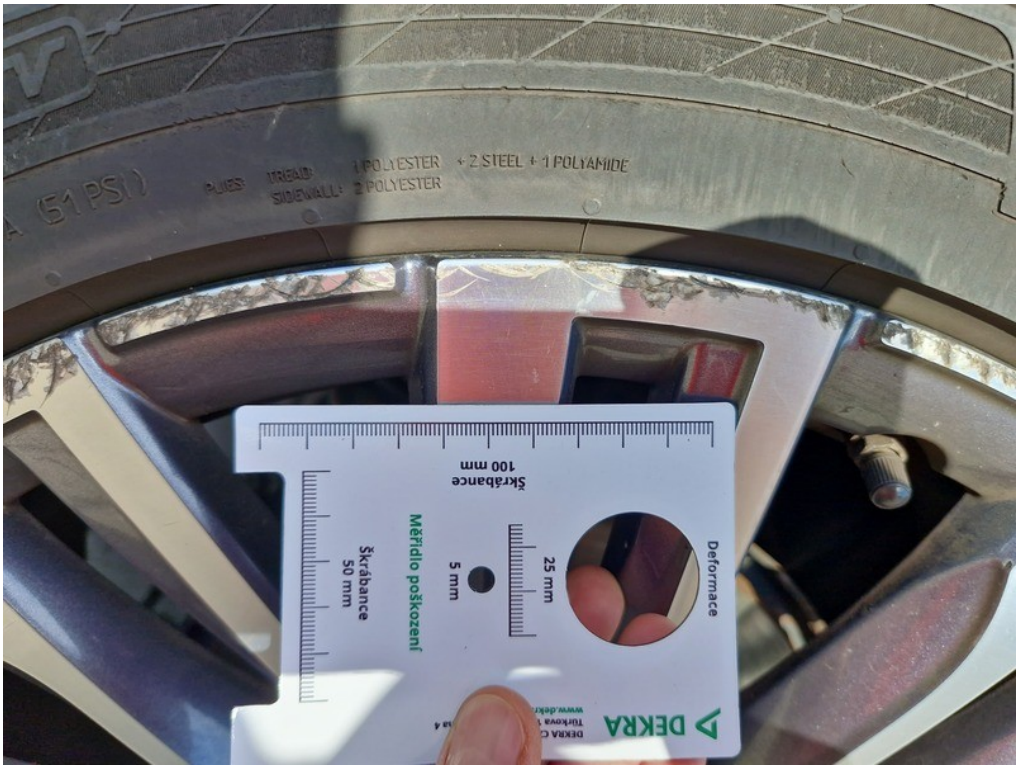
15 **Disk PZ kola - Škrábance**
Umístění: Exteriér (vnější prostor)

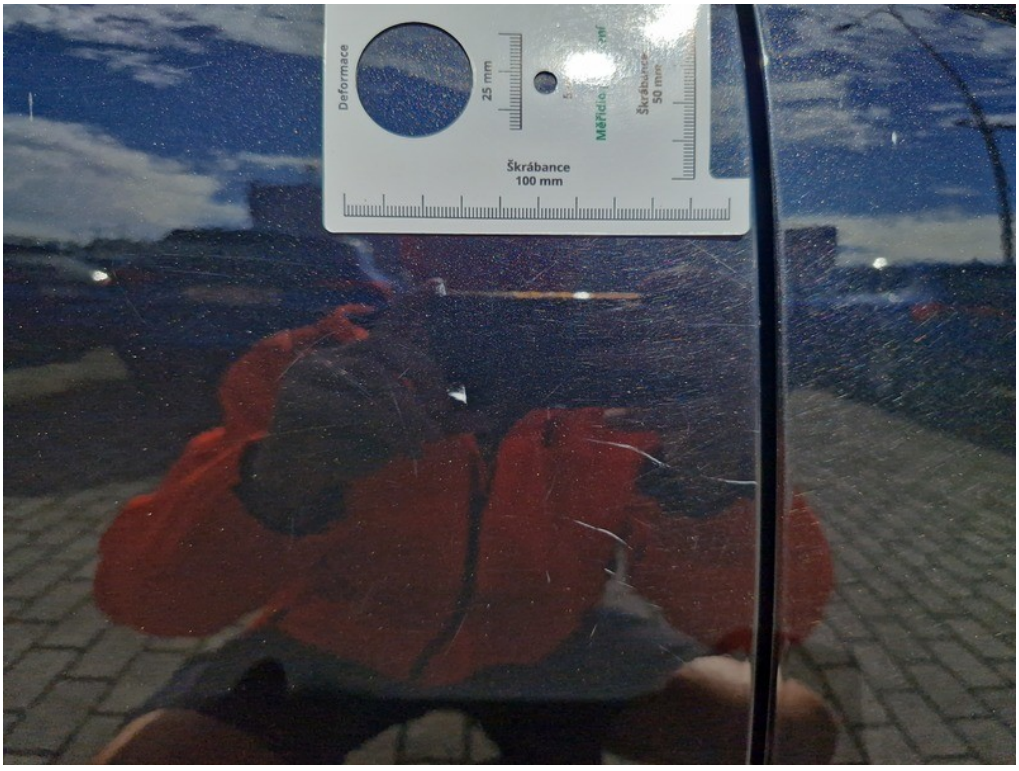
16 **Dveře zadní pravé - Jamka**
Umístění: Exteriér (vnější prostor)

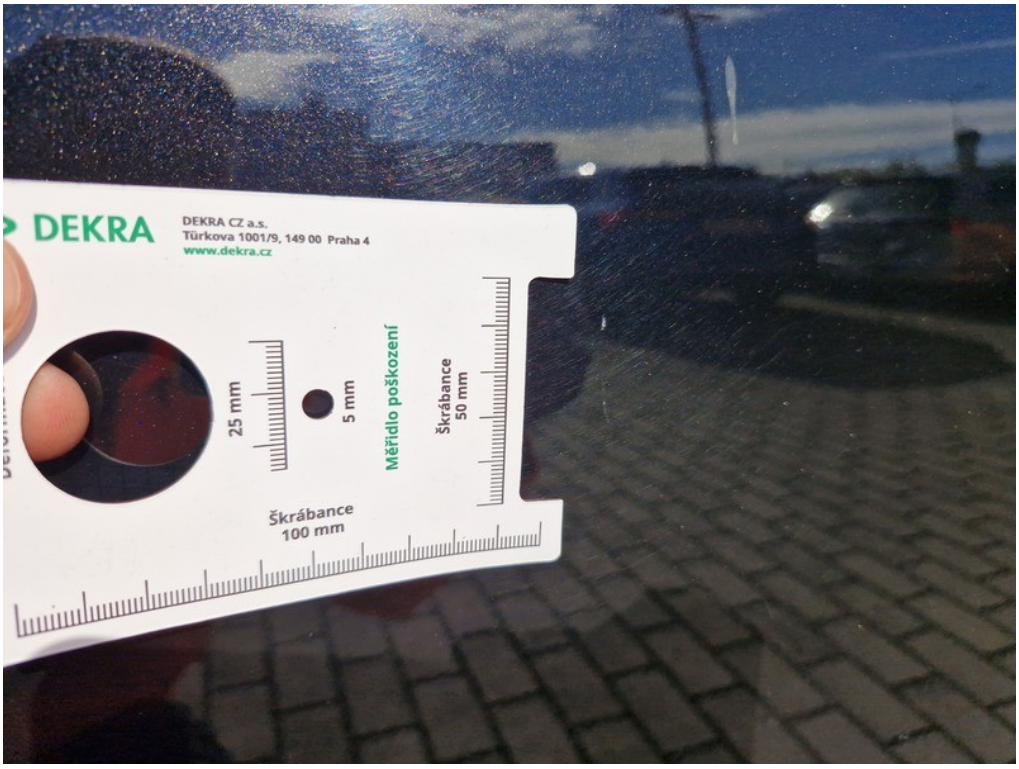
17 **Dveře přední pravé - Škrábance**
Umístění: Exteriér (vnější prostor)

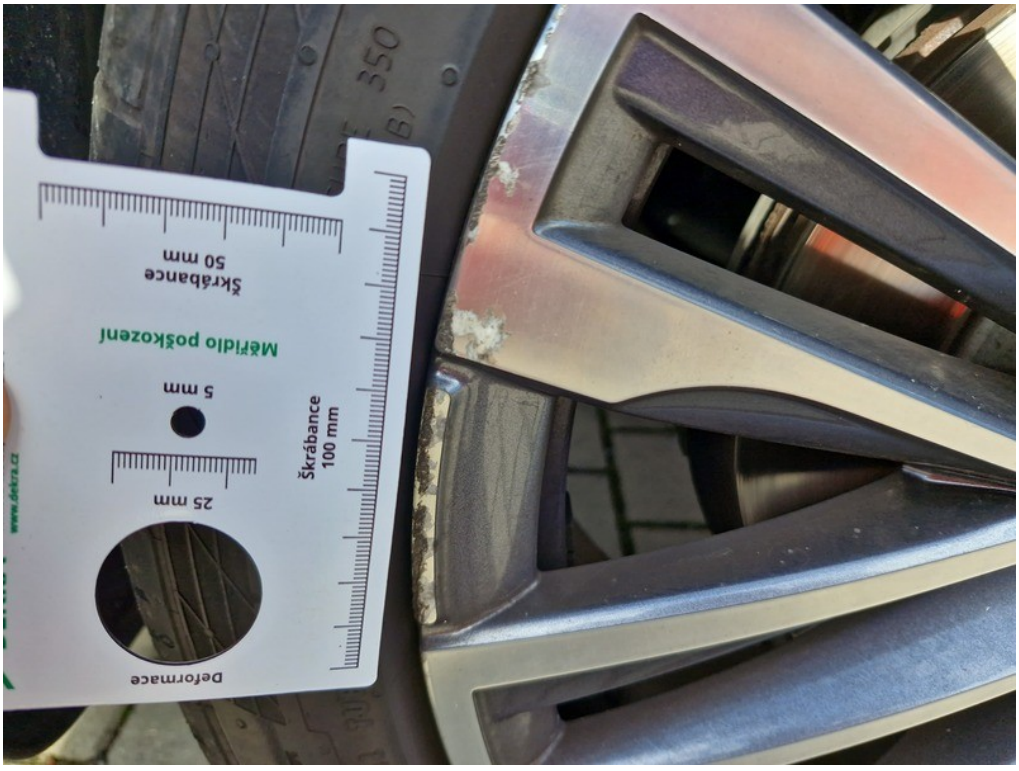
20 **Disk PP kola - Škrábance**
Umístění: Exteriér (vnější prostor)

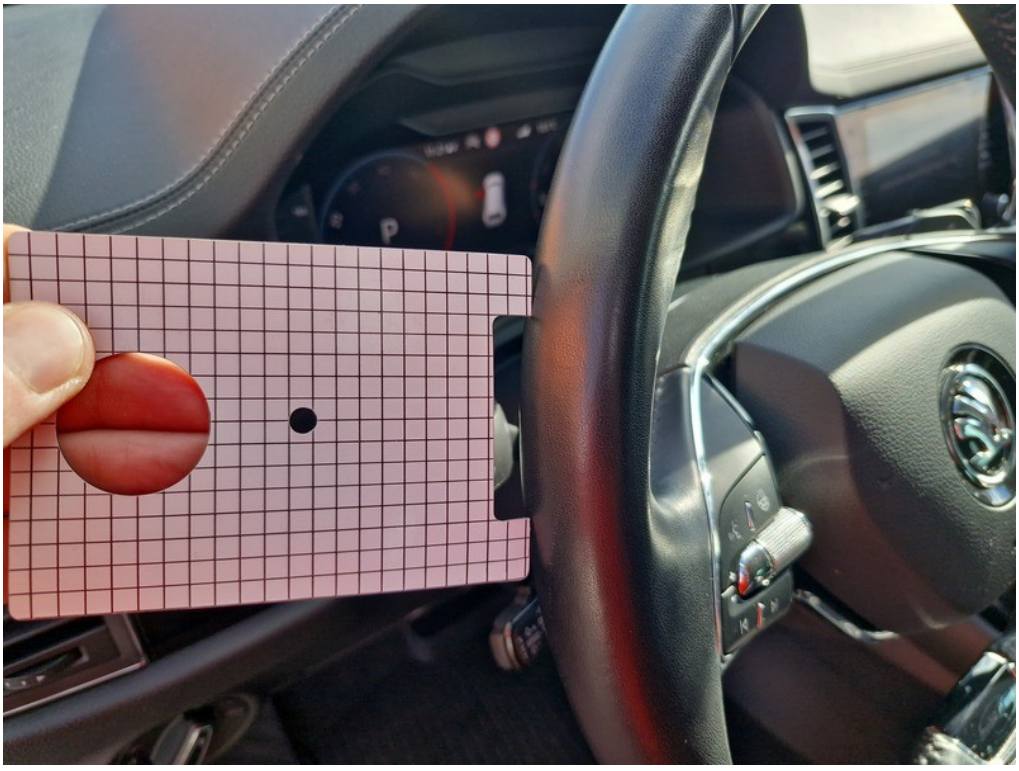
22 **Potah opěradla sedadla řidiče - Opotřebení**
Umístění: Interiér (vnitřní prostor)

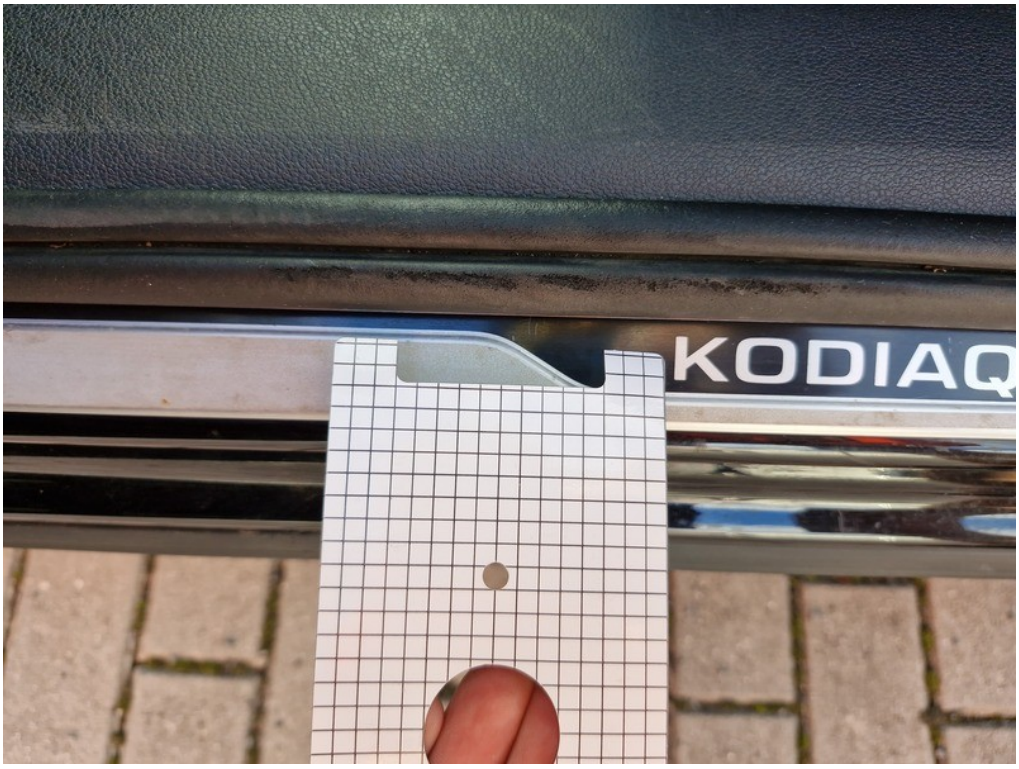
25 **Přídavný koberec LP - Opotřebení**
Umístění: Interiér (vnitřní prostor)
